お知らせ

長良川河口堰では洪水を安全に流下させるゲート全開操作を終了 ～塩水遡上を防止し安定取水確保のため通常操作に切り替え～

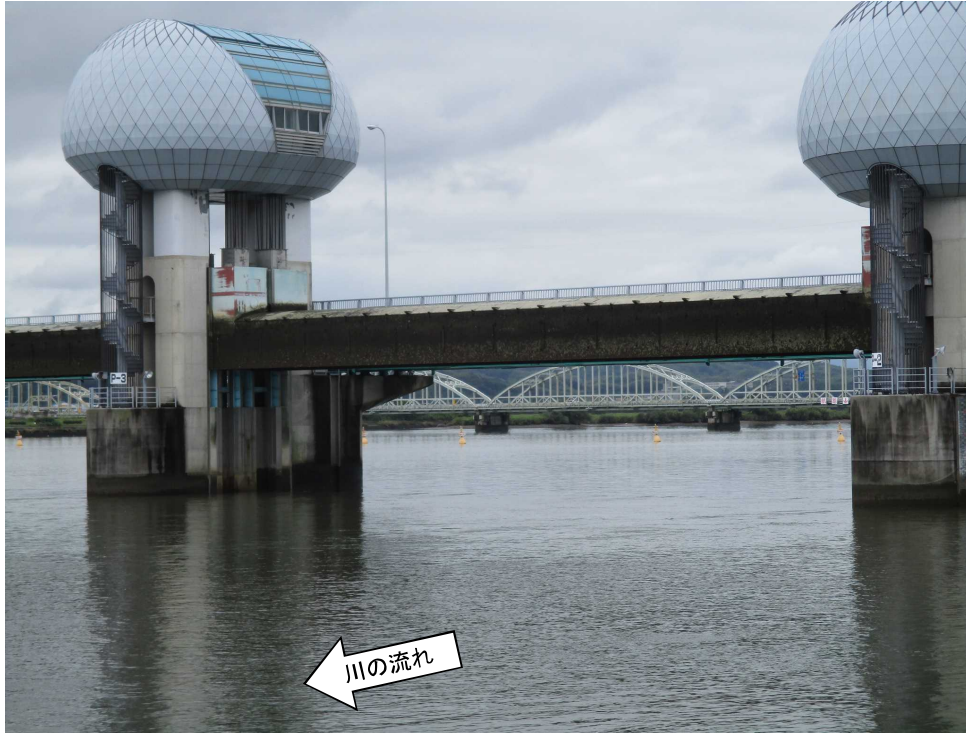
7月25日14時撮影

ゲート全開操作開始後の長良川河口堰（堰下流側）

1. 概要 長良川河口堰では、前線の影響による洪水を安全に流下させるため、7月25日（土）11時59分にゲートを全開にしました。その後、堰地点流量が全開操作の基準流量毎秒800立方メートルを下回ったことから、塩水遡上を防止し水道用水等の安定取水を確保するため、7月28日（火）17時38分に全開操作を終了し、オーバーフロー操作に切り替えました。

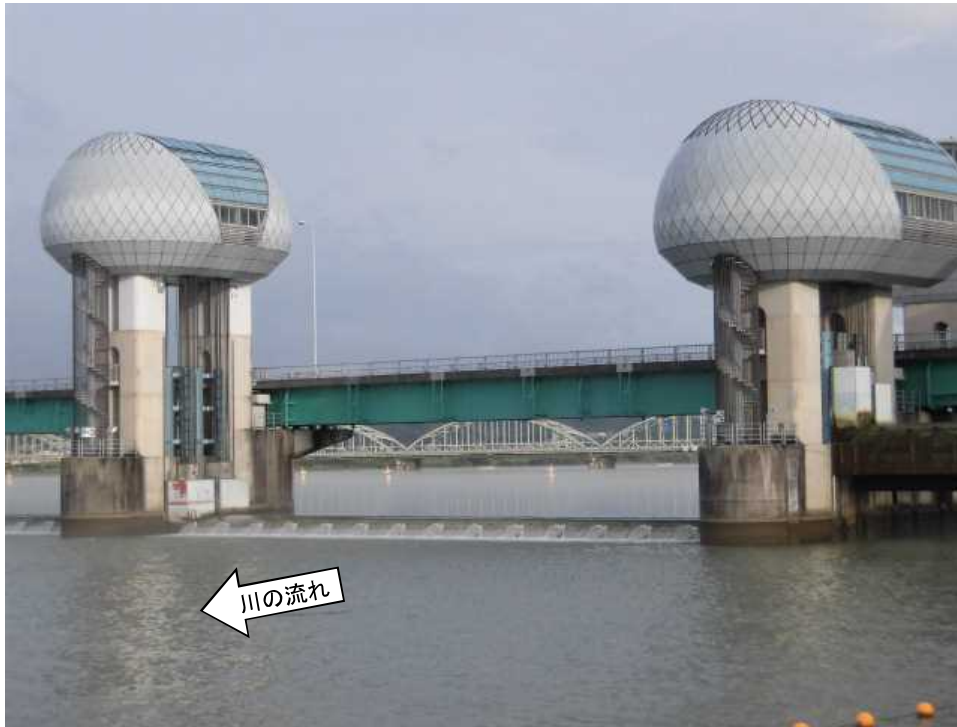
ゲート全開操作終了後の長良川河口堰（オーバーフロー操作に切り替え）
7月29日 7時撮影

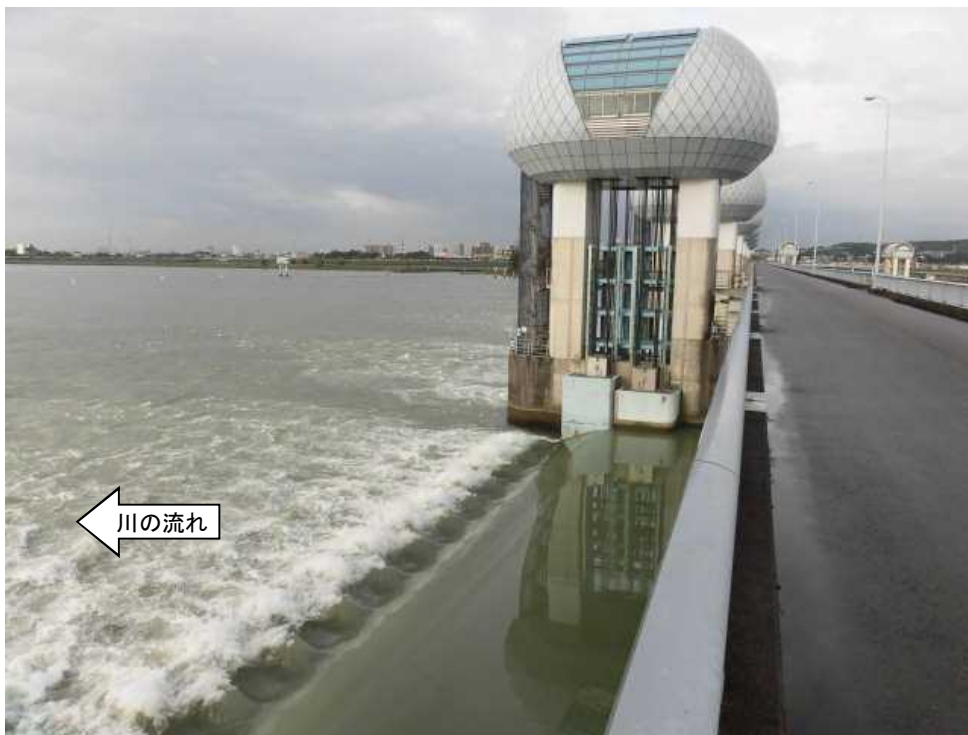
ゲート全開操作終了後の長良川河口堰（オーバーフロー操作に切り替え）
7月29日 7時撮影

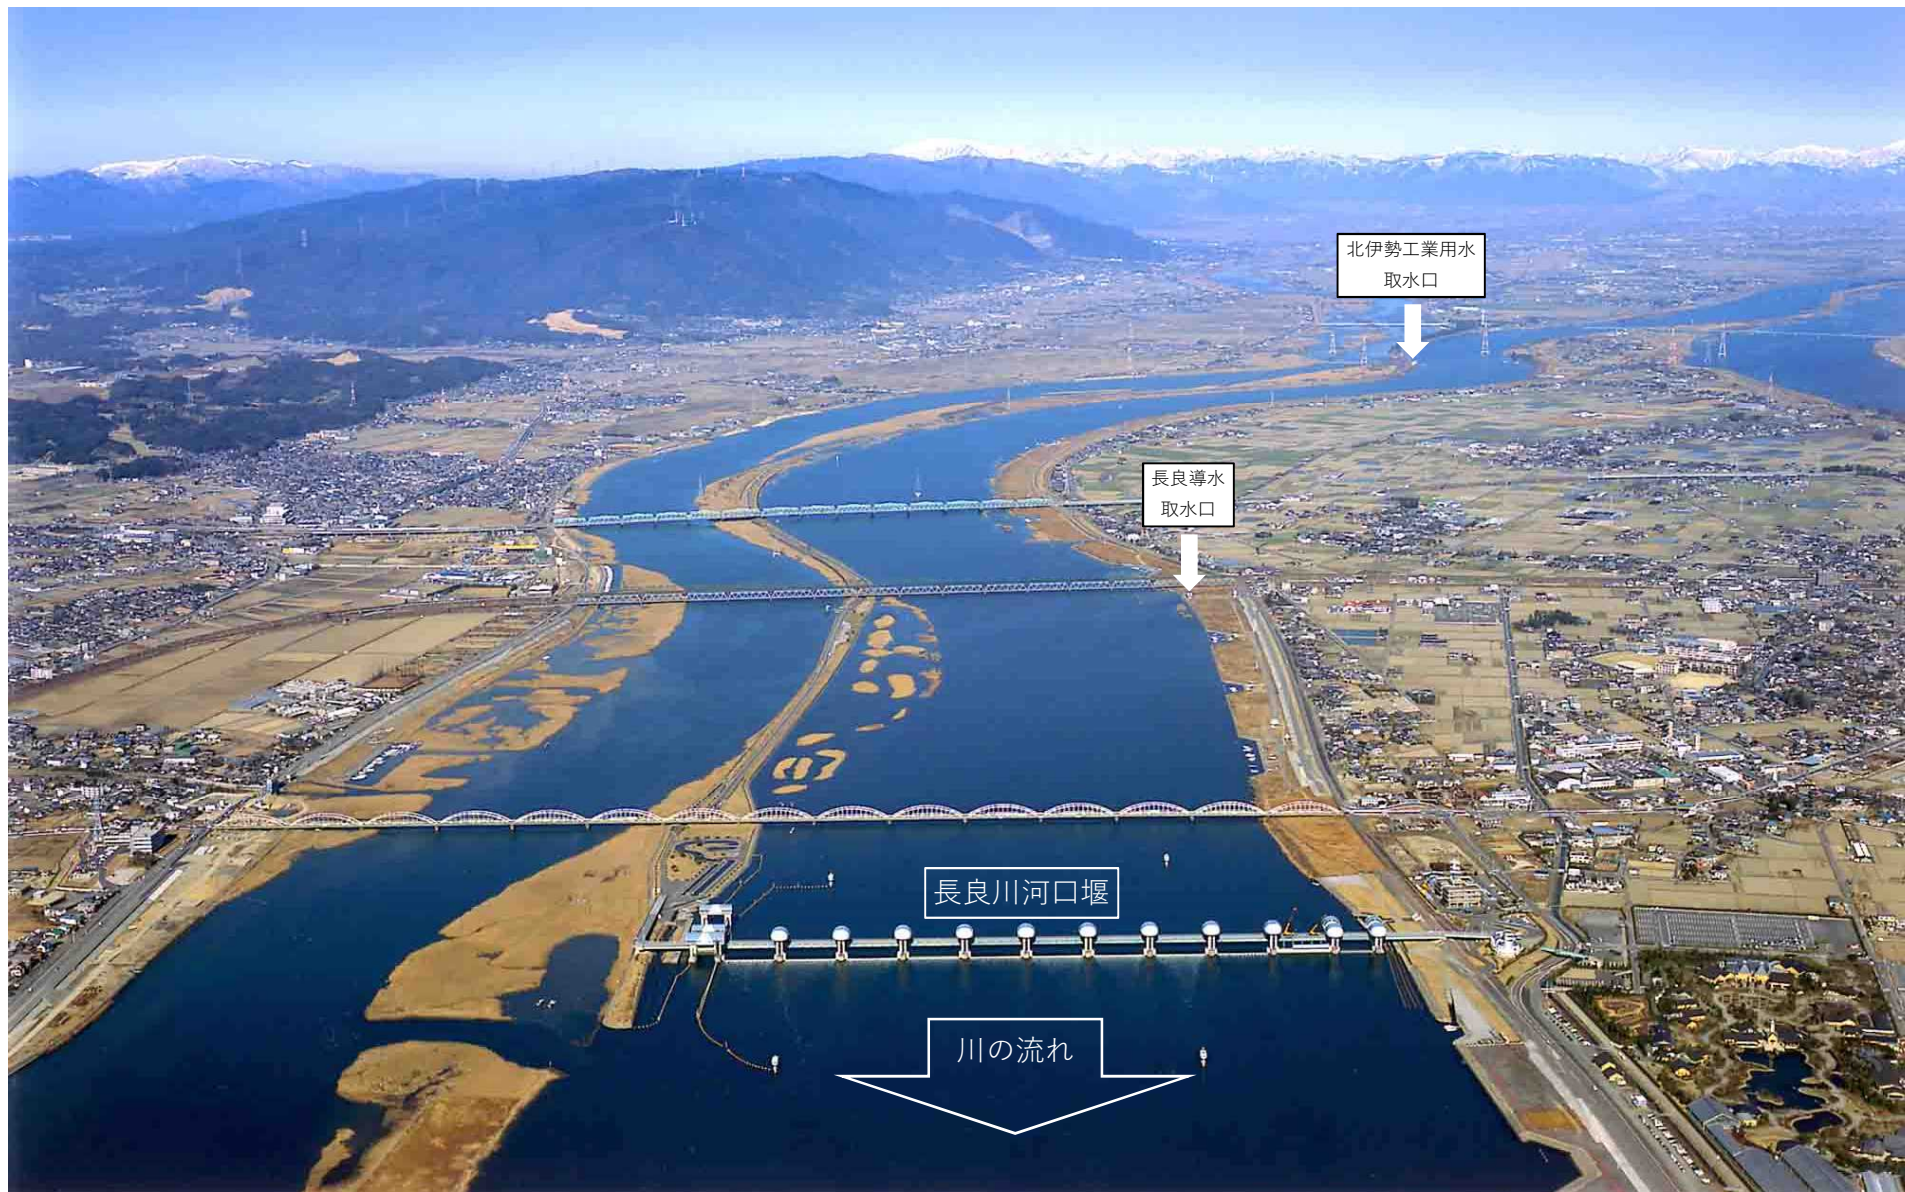
長良川河口堰と堰上流取水地点との関係（堰上流10kmの範囲）

長良川河口堰によって堰上流水域が淡水化され、新たに水道用水、工業用水の水が利用できるようになりました。また、かんがい用水、工業用水（既得）などの既得用水についても、安定した取水が可能となっています。
