長良川河口堰では洪水を安全に流下させるゲート全開操作を終了 ～塩水遡上を防止し安定取水確保のため平常時の操作に切り替え～

令和4年7月21日
独立行政法人 水資源機構 長良川河口堰管理所

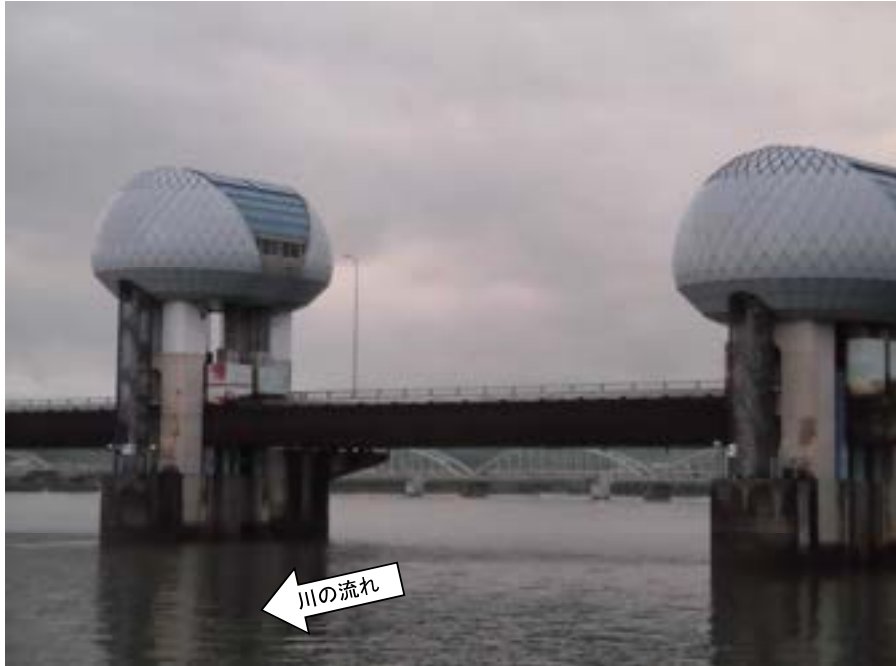
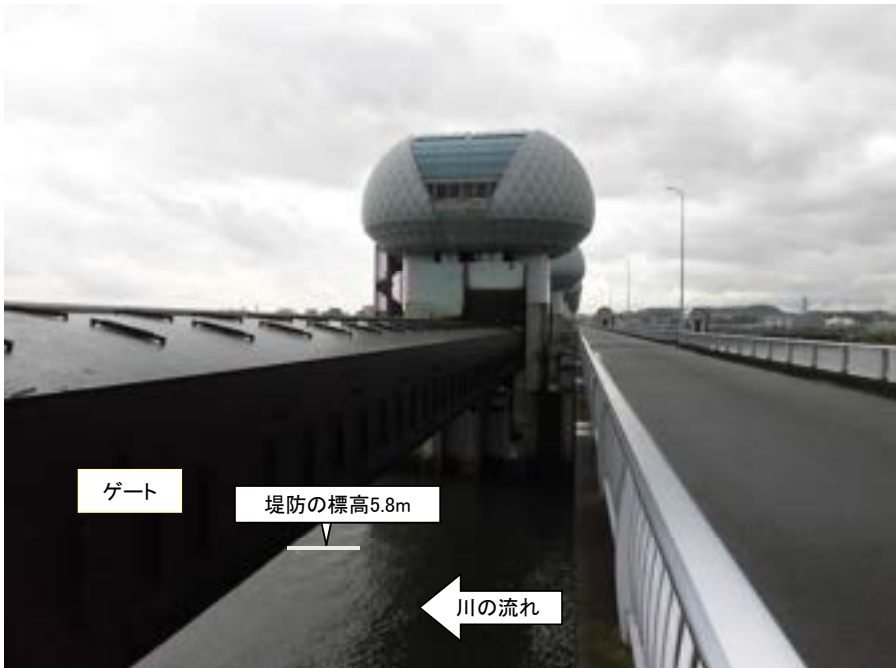
ゲート全開操作開始後の長良川河口堰

7月19日19時撮影

川の流れ

堰下流側

ゲート

堤防の標高5.8m

堤防より高い位置にゲートを引き上げ

洪水時には全てのゲートを堤防高(標高5.8m)より高く引き上げ、洪水の流下に支障とならないようにゲートの全開操作を行います。

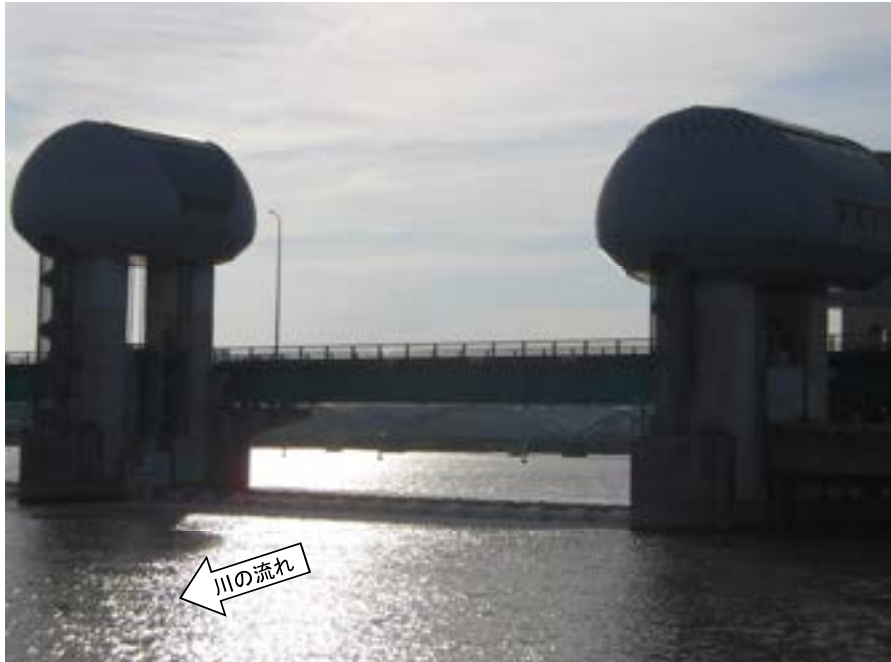
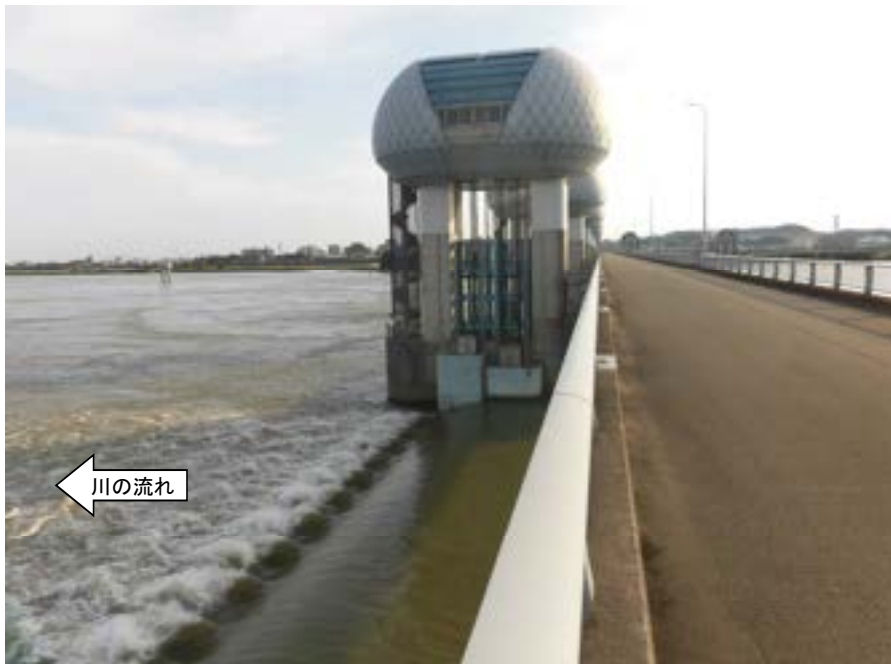
ゲート全開操作終了後の長良川河口堰

7月20日18時撮影

堰下流側 オーバーフロー操作に切り替え

オーバーフロー操作に切り替え

河川環境の保全に配慮し、河川水をゲートの上から流すオーバーフロー操作と、ゲートの下を流すアンダーフロー操作を行い、常に河川水を流下させるとともに、塩水の遡上を防止しています。

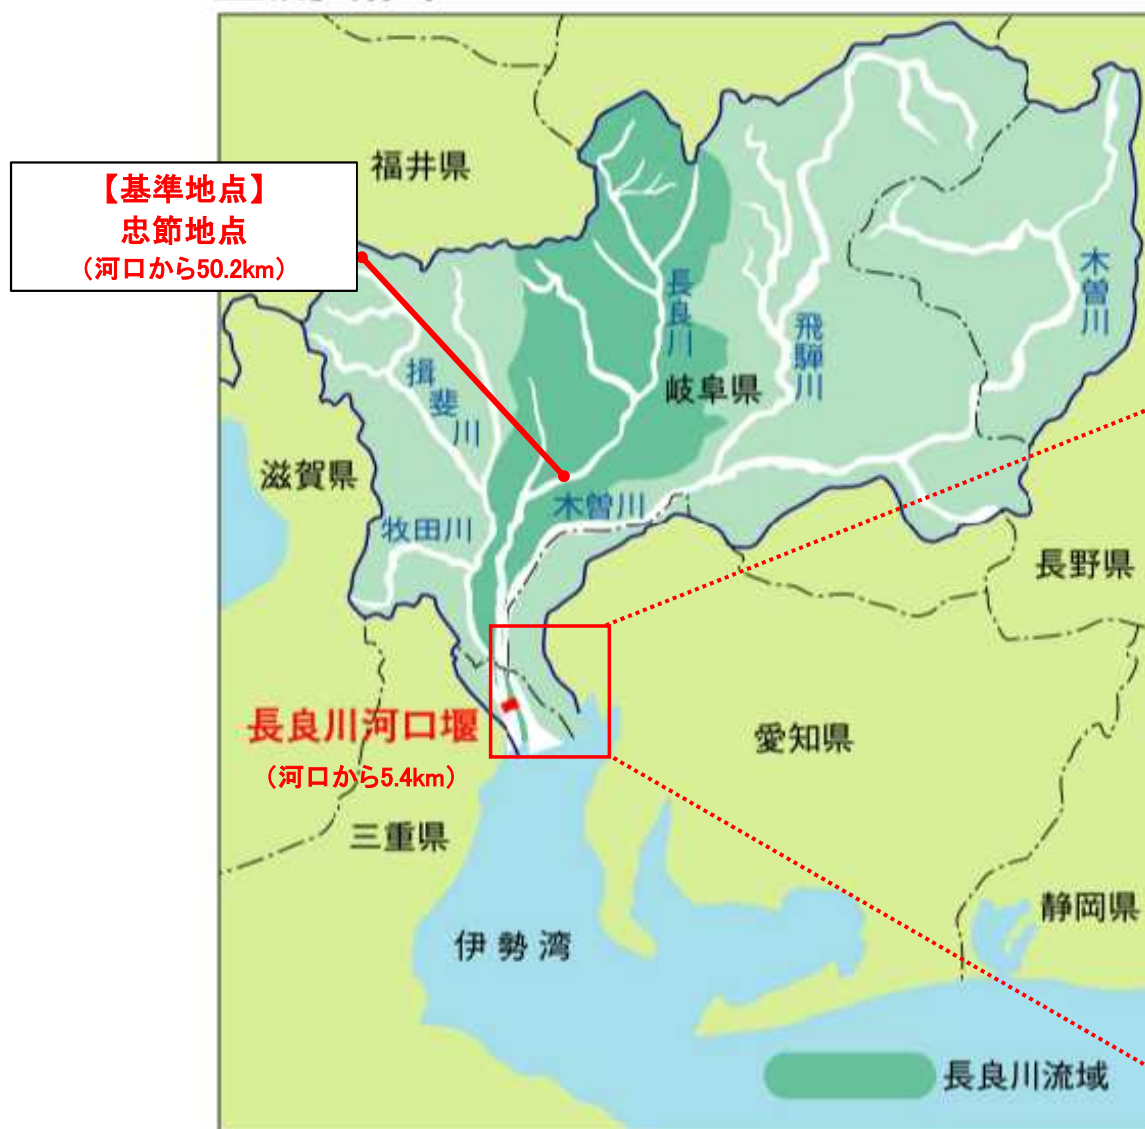
流域図

【基準地点】
忠節地点
(河口から50.2km)

長良川河口堰
(河口から5.4km)

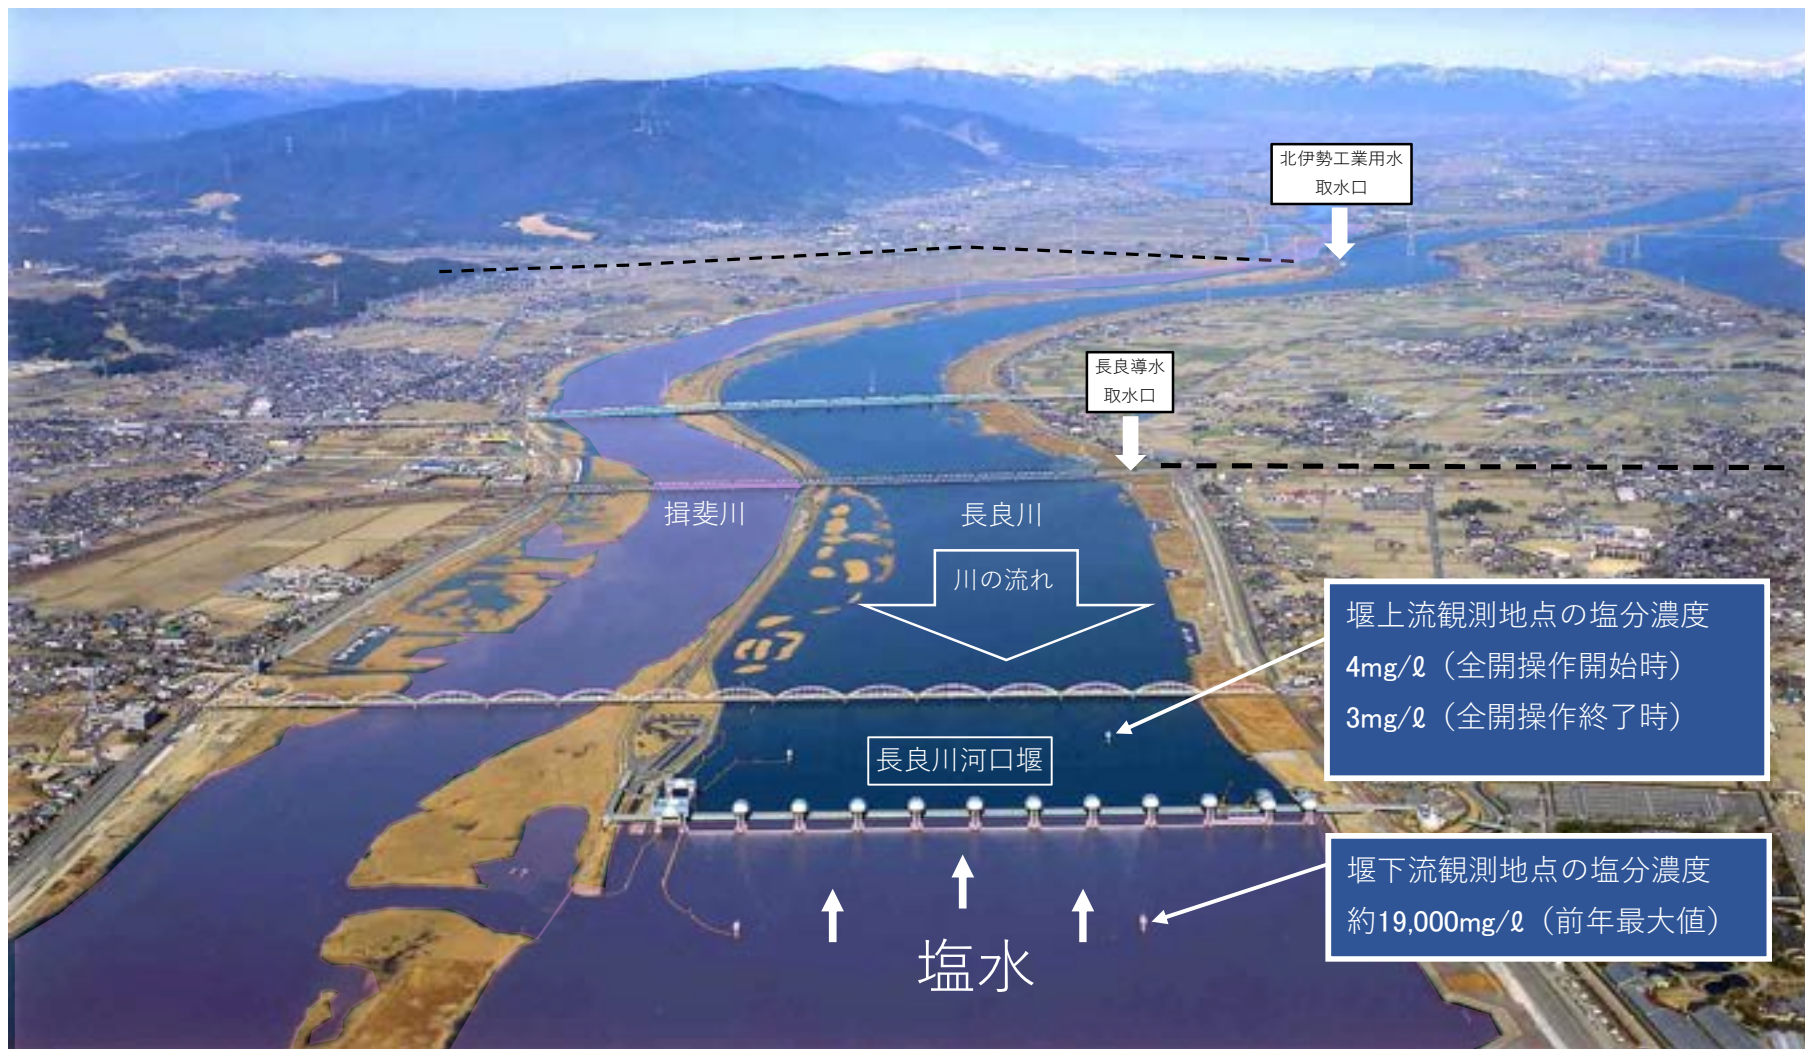
長良川河口堰と堰上流取水地点との関係（堰上流10kmの範囲）

長良川河口堰によって堰上流水域が淡水化され、新たに水道用水、工業用水の水が利用できるようになりました。また、かんがい用水、工業用水（既得）などの既得用水についても、安定した取水が可能となっています。飲用に適する塩分濃度は200mg/l以下、工業用では20mg/l以下であり堰上流部ではこれらの基準を満足しています。

※写真上の塩水の着色はイメージです。

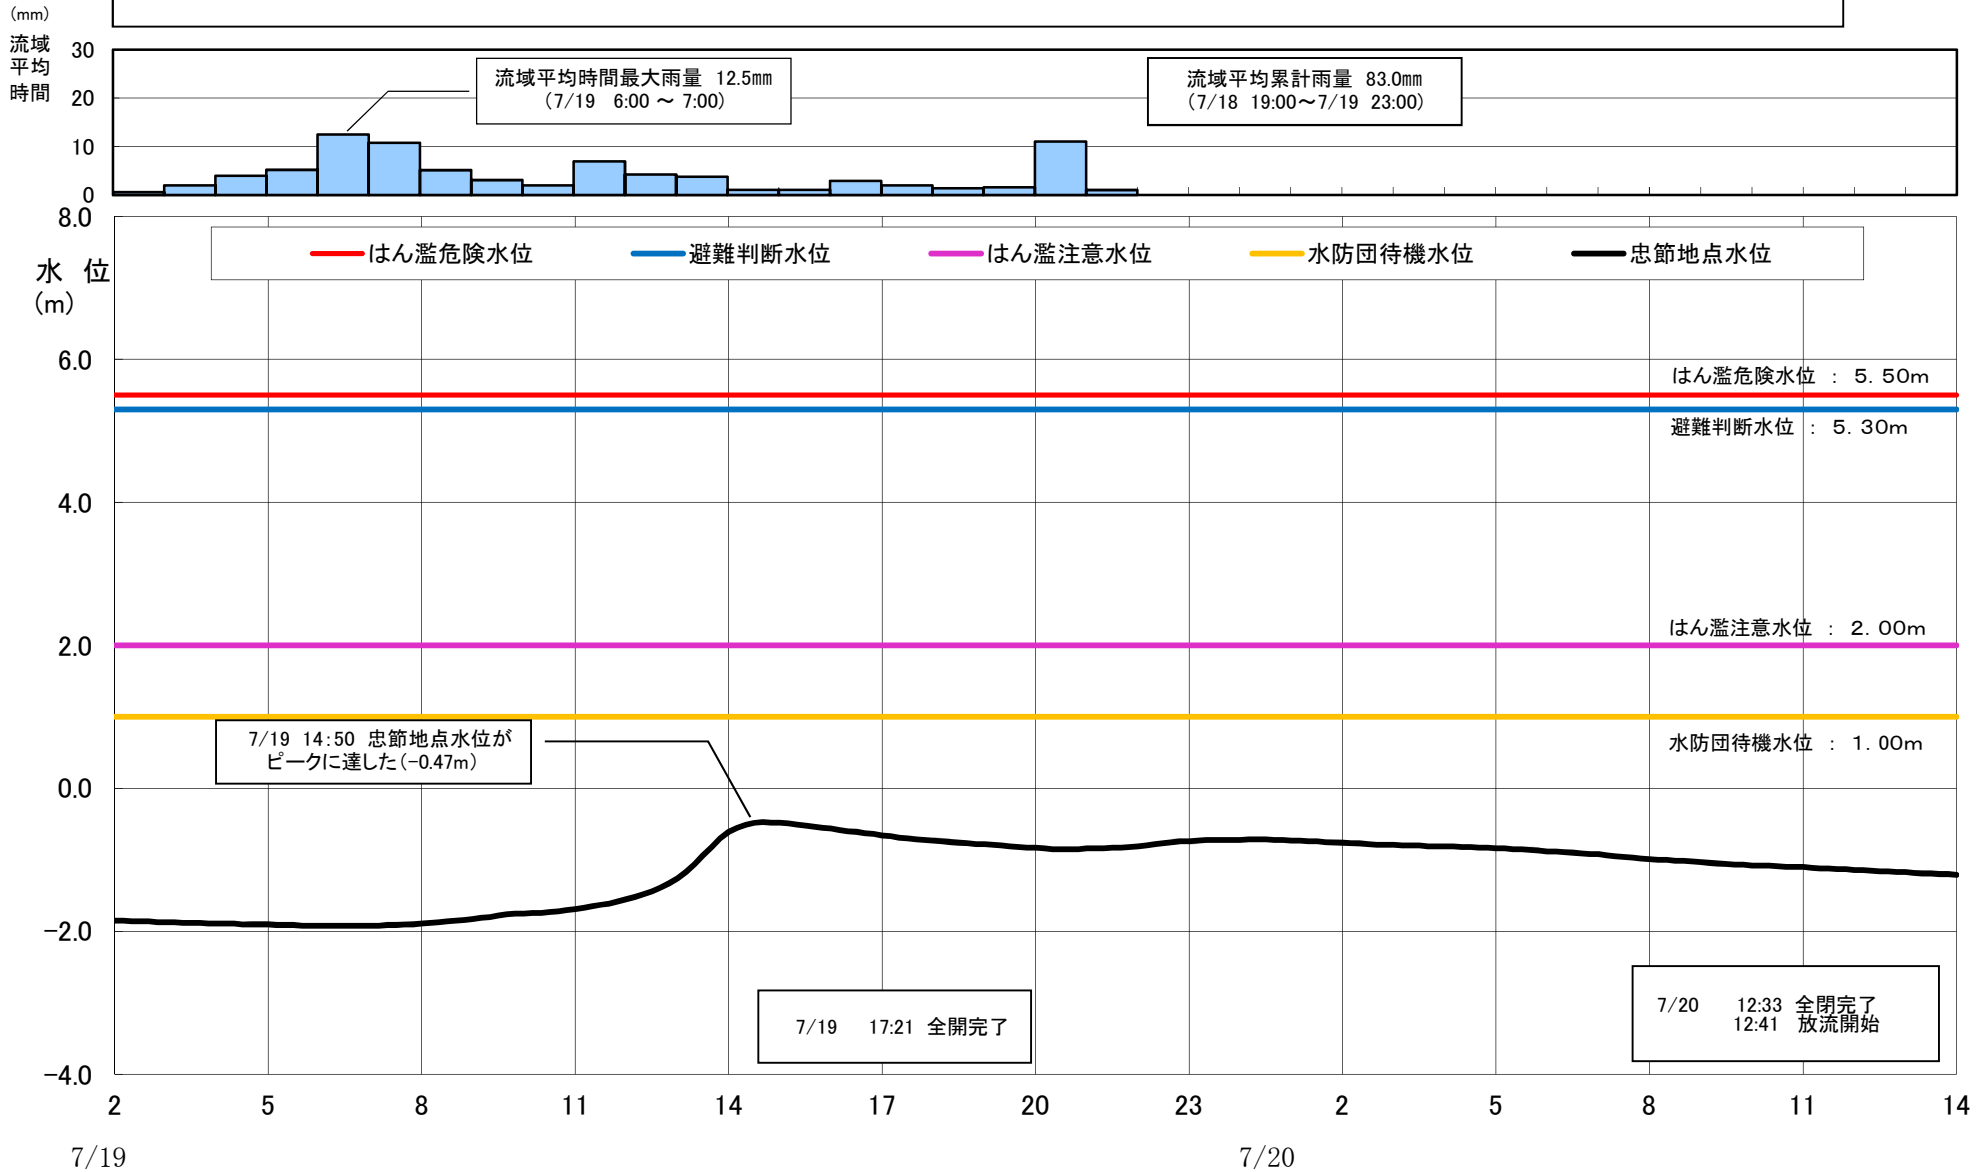
2022.07.19 堰上流基準地点(忠節地点)の河川水位

○長良川流域平均雨量 累計雨量 83mm (7月18日19時~7月19日23時)

○忠節地点水位 最高水位 -0.47m (7月19日14:50) (T.P. +12.09m)
