独立行政法人水資源機構

揖斐川・長良川総合管理所

長良川河口堰では洪水を安全に流下させるゲート全開操作を終了 ～塩水遡上を防止し安定取水確保のため平常時の操作に切り替え～

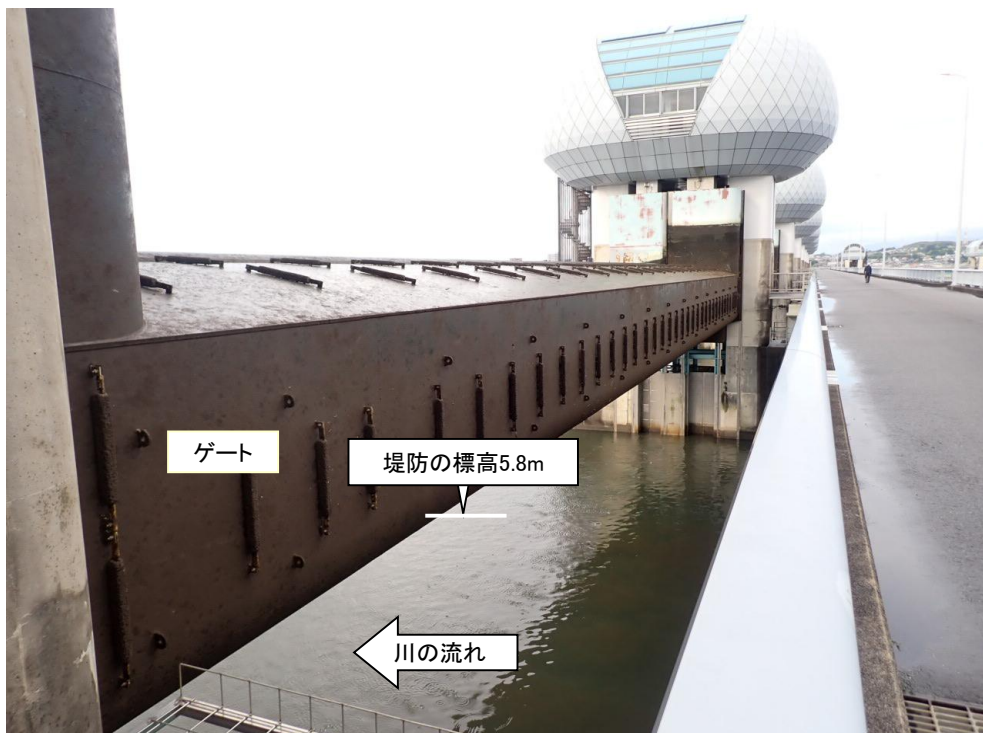
堰下流側

堤防より高い位置にゲートを引き上げ

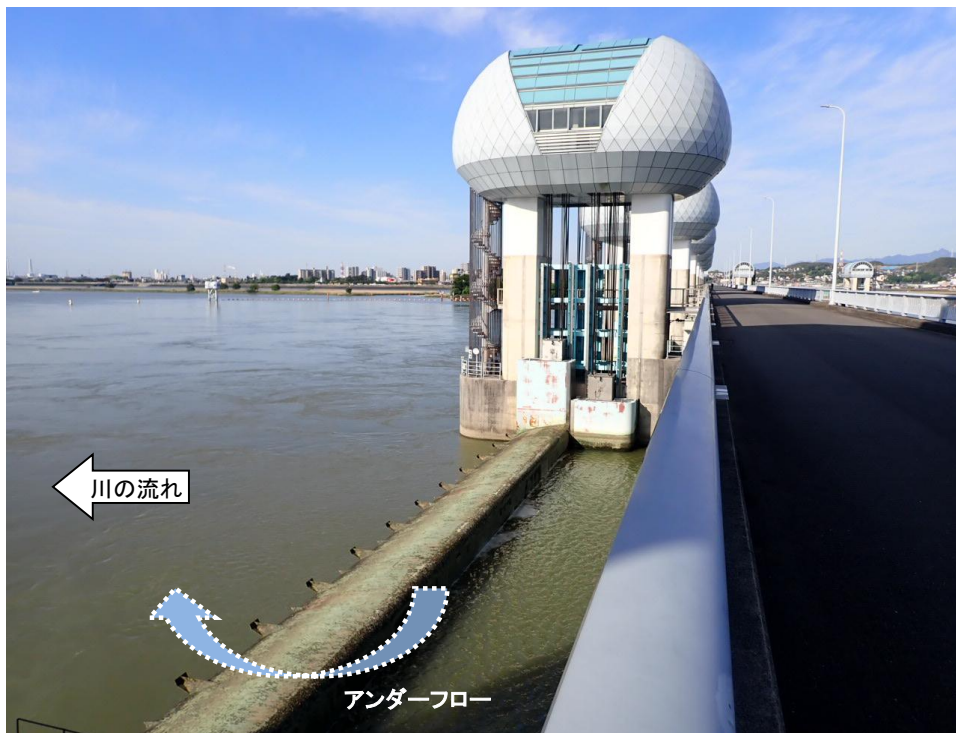
堰下流側 アンダーフロー操作に切り替え

アンダーフロー操作に切り替え

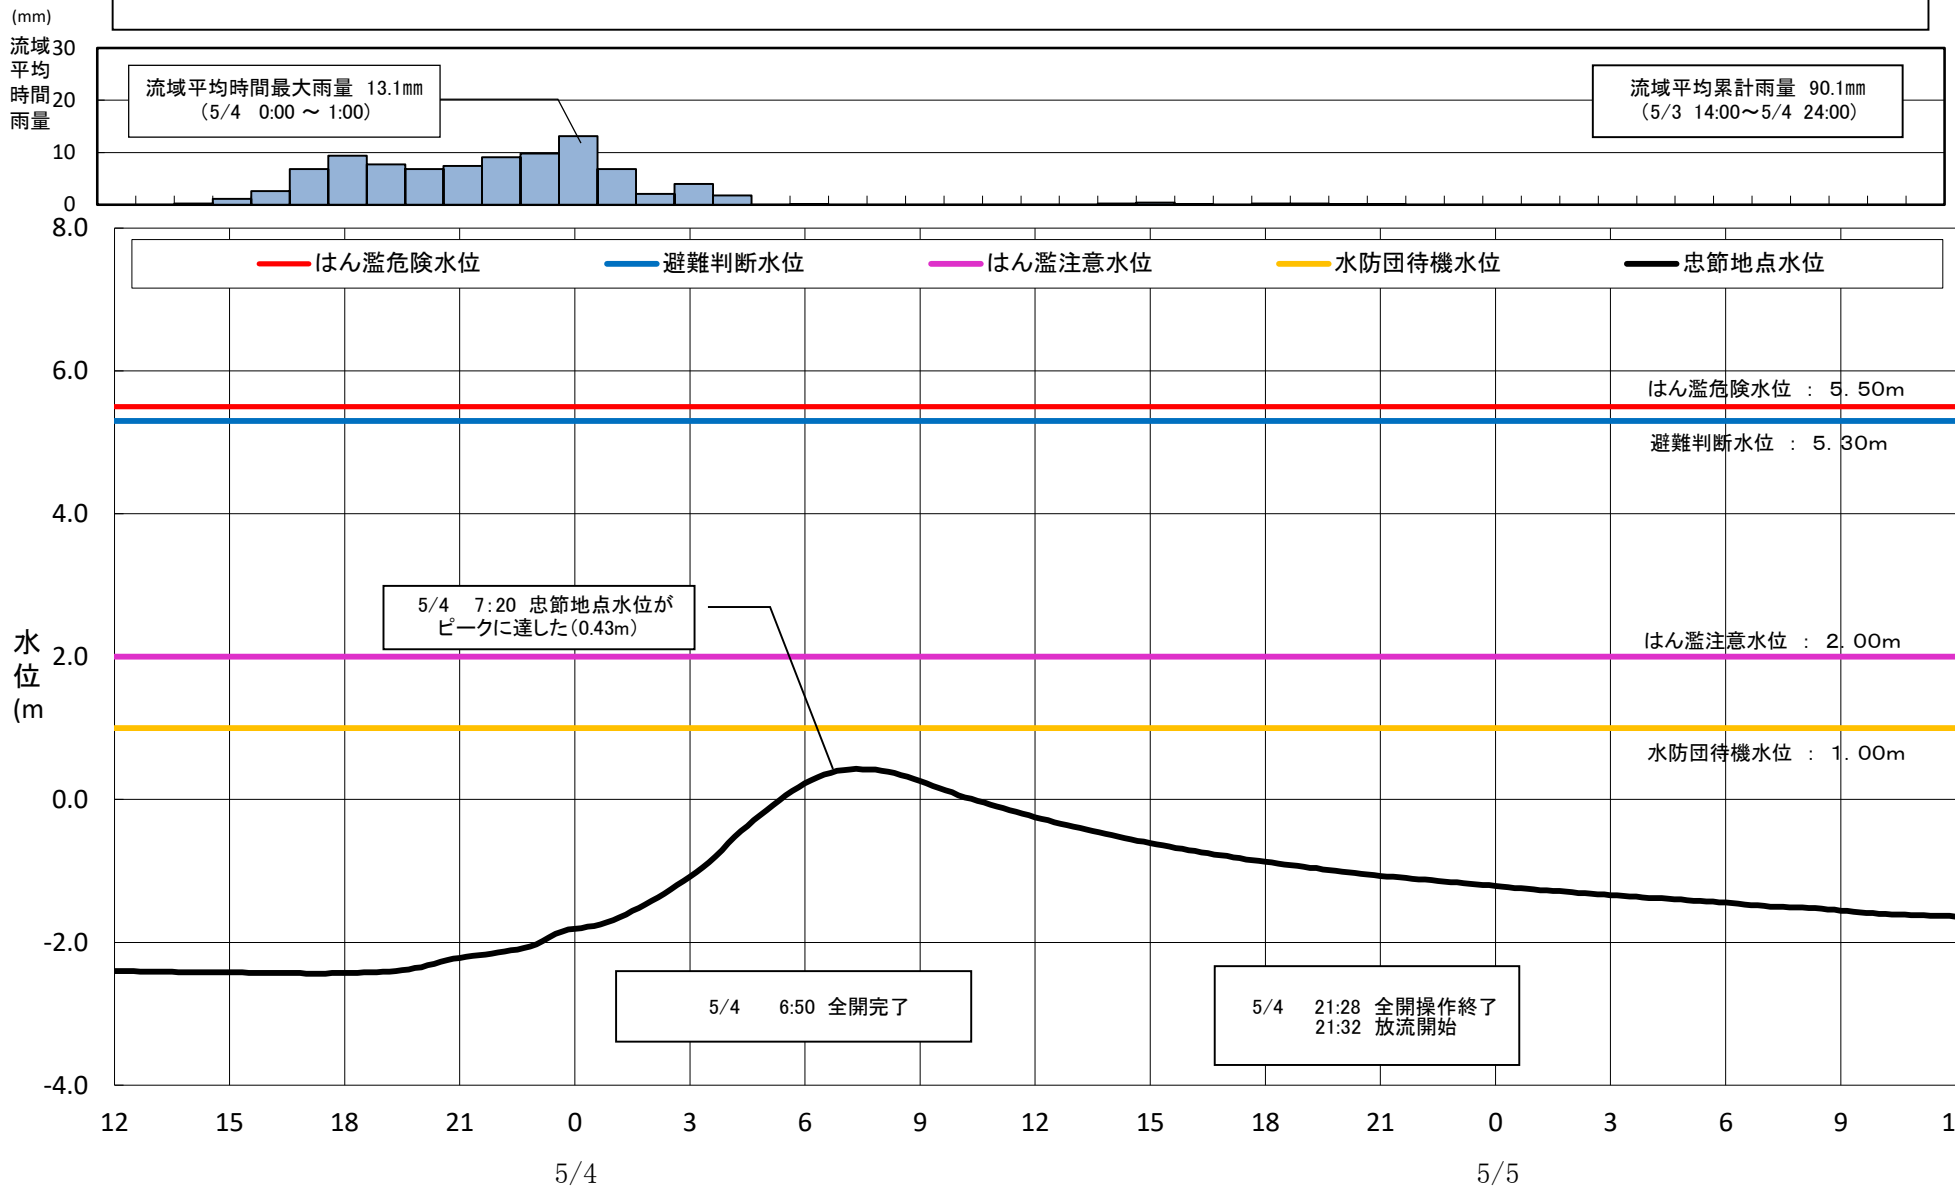
2026.05.04 堰上流基準地点(忠節地点)の河川水位

○長良川流域平均雨量 累計雨量 90mm (5月 3日14時 ~ 5月 4日24時)

○忠節地点水位 最高水位 0.43m (5月 4日 7:20) (T.P. +12.99m)
