## 2. システム概要

### 2.1 排水機場運転支援システム

### 2.2 不具合対応支援システム

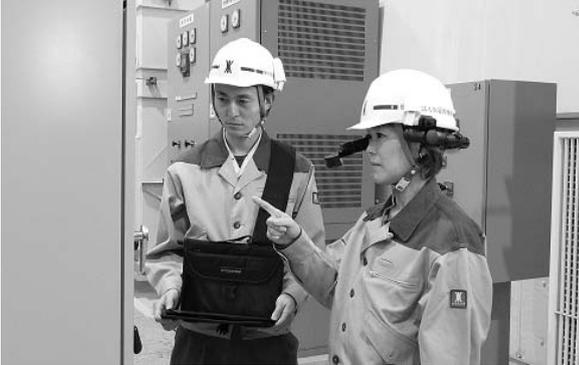
写真－1 職員支援システム使用状況

琵琶湖総管で構築した職員支援システムは、次のとおりである（写真－1）。

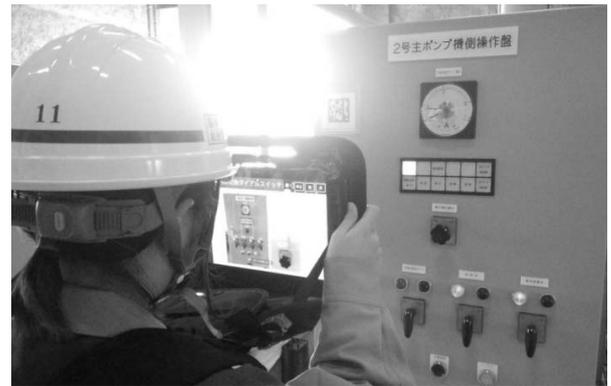
写真－2 新規採用職員による運転操作状況

また、別の排水機場では、新規採用職員2名での運転操作にあたり、迅速かつ安全・確実にポンプ運転を行うことができた（写真－2）。

そして、その操作記録は自動作成され、操作報告書の作成時間の大幅な短縮に繋がった。

排水機場運転支援システムの導入効果として、平成29年の防災業務時にポンプ運転ができない排水機場に対し、本システムを使用した結果、操作漏れのブレーカを発見し、排水機場の安全・確実な運転操作を行うことができた。

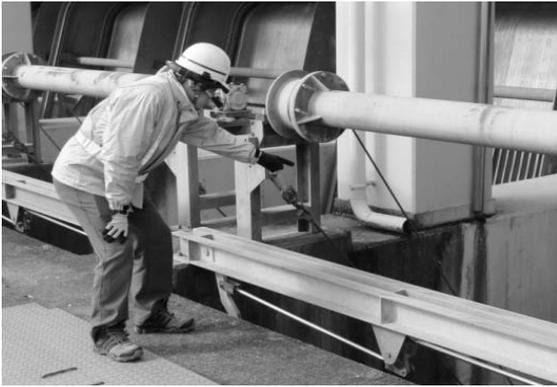
写真-3 流木集積時の対応状況

不具合対応支援システムについては、同じく平成29年の防災業務時に排水機場スクリーン前面部に大量の流木が集積した際、専門技術職が現地に向かわずとも現地班から送信された画像等の情報により遠隔地から対応を指示し、ポンプを停止するに至らず、運転を継続することができた（写真－3）。

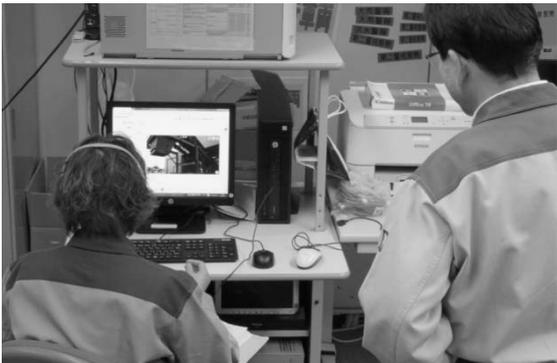
写真-4 防災本部での通信状況

また、適宜、琵琶湖総管の防災本部や各管理所の班長等が現場状況の確認等に本システムを使用することにより、現場までの移動時間の削減、移動に伴う事故のリスク減に繋がり、その効果を確認した（写真－4）。

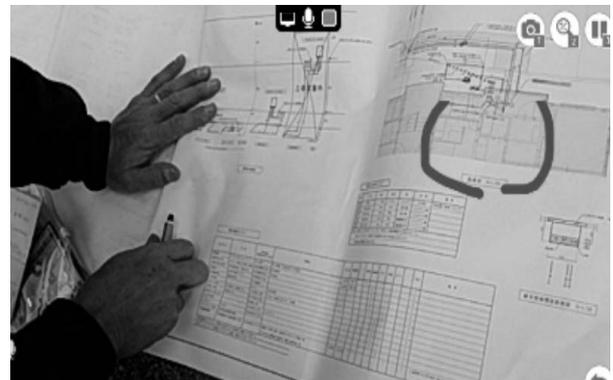
写真-5 遠隔地からの指示状況

建築職による確認が必要な施工内容や受注者の要望により立会いが必要な場合には、監督員である琵琶湖総管の総務課員がHMDを装着して現地へ向かうことで建築職は現地へ臨場せず、淀川本部で現場状況の把握や確認を行った。立会い等が必要な都度、不具合対応支援システムを使って現地確認することで、受注者の作業手戻りの発生を防ぐとともに、建築職以外では判断が困難な事項について遠隔地から指示を受け、判断をすることが可能となった（写真-5）。

試行の結果、本工事においては計12回の現地確認や立会いのうち、8回を不具合対応支援システムで対応し、建築職の移動時間及び旅費の縮減による業務の効率化に繋がった。関西管内の他の事務所においても琵琶湖総管と同様、移動に時間を要することから、建築工事における不具合対応支援システムの活用は有効であると言える。

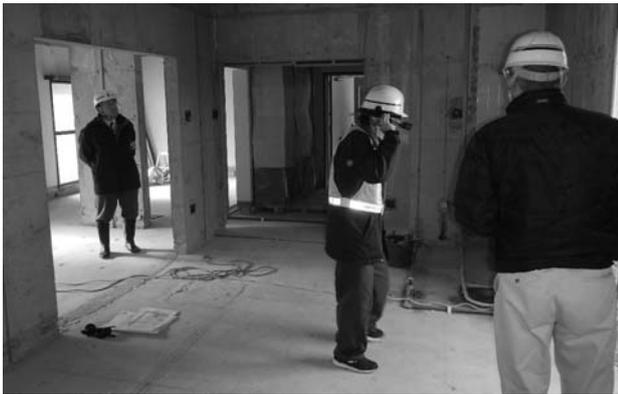
写真-7 抜き打ちパトロール状況

工事現場の安全管理への利活用の一つとして琵琶湖総管の安全協議会では不具合対応支援システムを活用し、抜き打ちパトロールを実施した（写真-7）。

HMDを装着した職員が現地へ行き、安全協議会委員が総合管理所でHMDからの映像を通し、受注者の不安全行動を指摘した。このように少人数で実施する抜き打ちパトロールでありながら、多くの目で指摘できることから効率的なパトロールと言える。また、HMD装着者を若手職員とし、支援者（総合管理所）側から不安全行動を指摘することで、若手職員の安全教育ツールとしても期待できる。
