淀川水系ダム事業費等監理委員会資料

－大戸川ダム建設事業－

令和3年11月26日

近畿地方整備局 大戸川ダム工事事務所

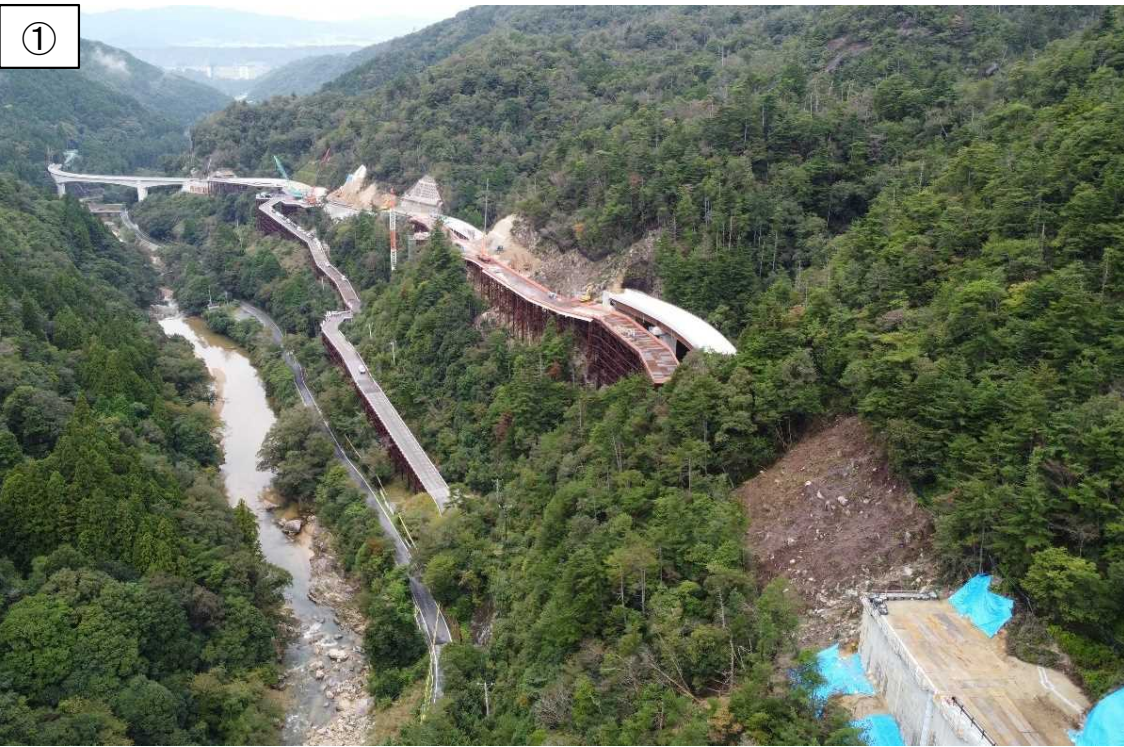
残工事区間全景(令和3年10月時点)

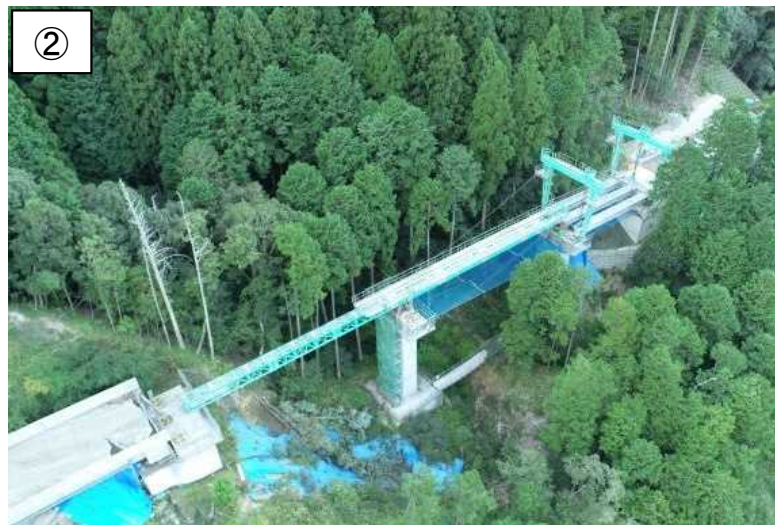
新2号橋上部工事(令和3年10月時点)

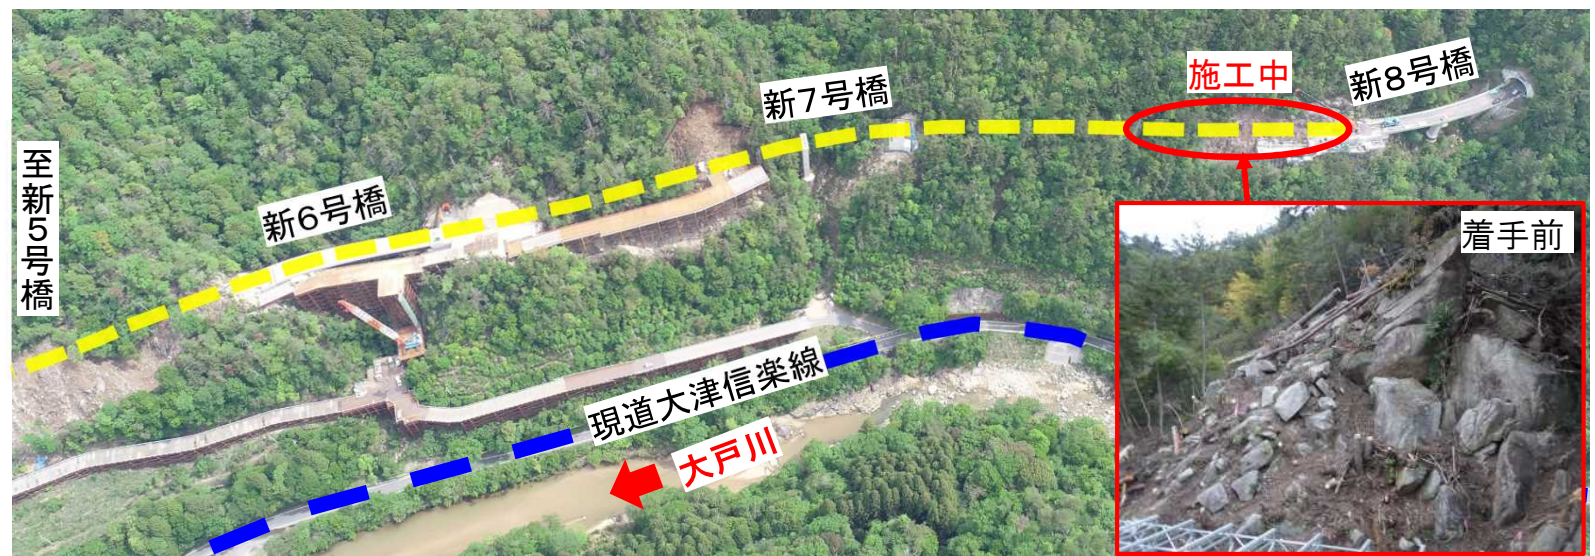
巨礫撤去による事故リスクの増大、工事価格の増加、工期延期を極力抑制するため、巨礫の撤去が必要となる盛土補強土壁から切土・盛土複合補強土壁へと工法変更を行い工事を実施。

巨礫撤去時の事故リスク及び落石を防止するため、巨礫を存置しつつ補強土壁を施工できる工法を採用。

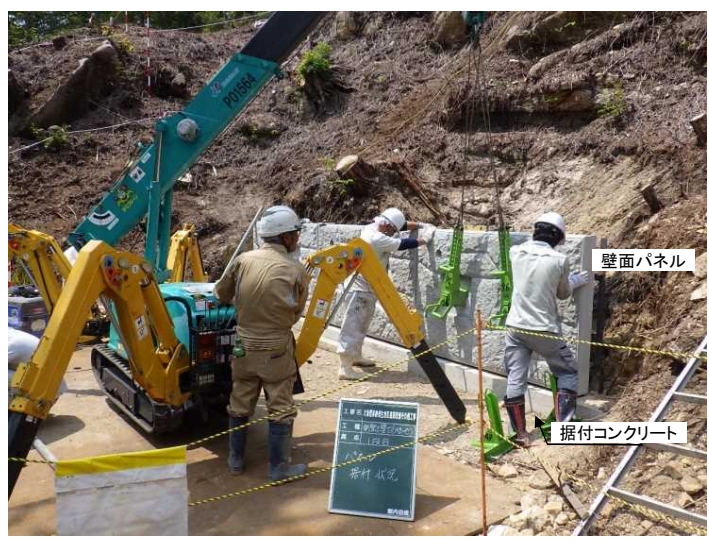
地山の改変量を最小限に抑え、据付コンクリートを打設し、壁面パネルを設置

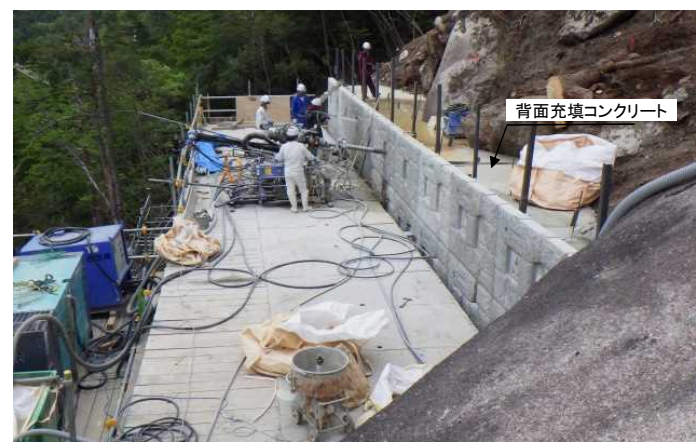
壁面パネルの背後にコンクリートを充填し、アンカーで地山と一体化させる

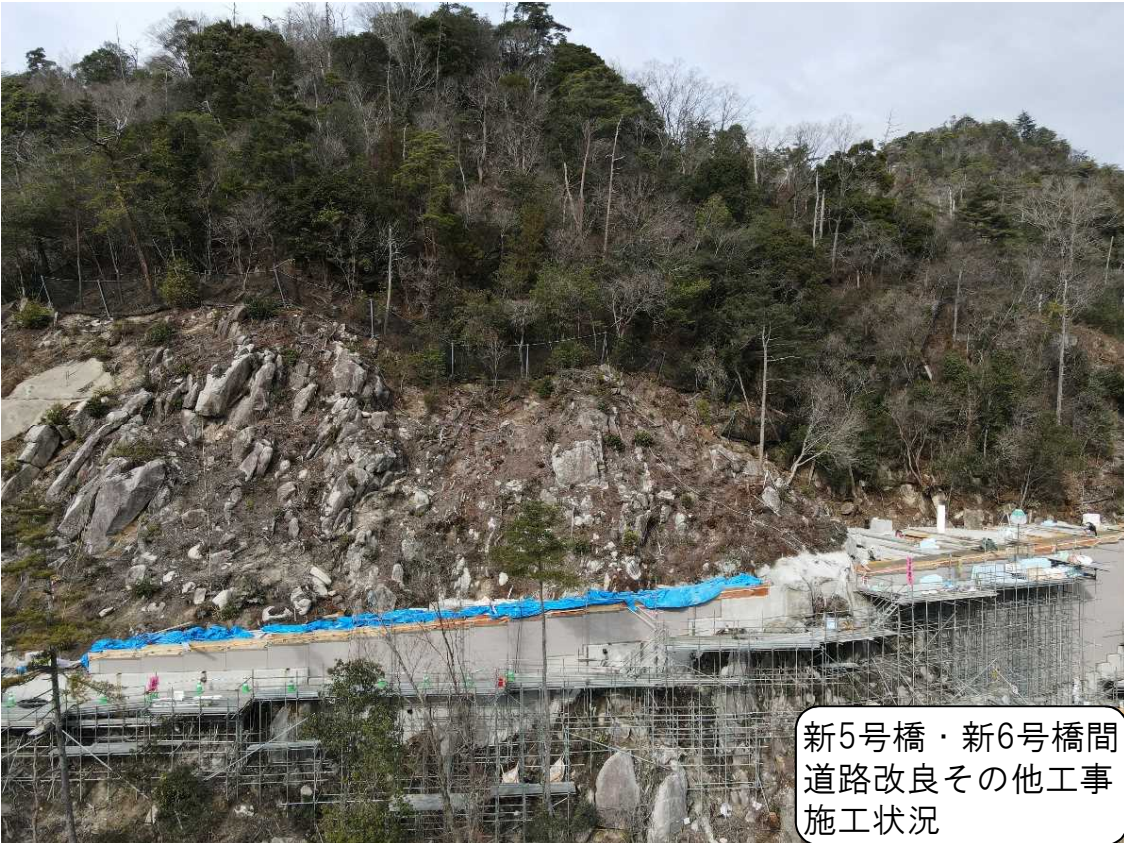
新5号橋・新6号橋間
道路改良その他工事
施工状況

現場状況に応じて最適な工法を選択

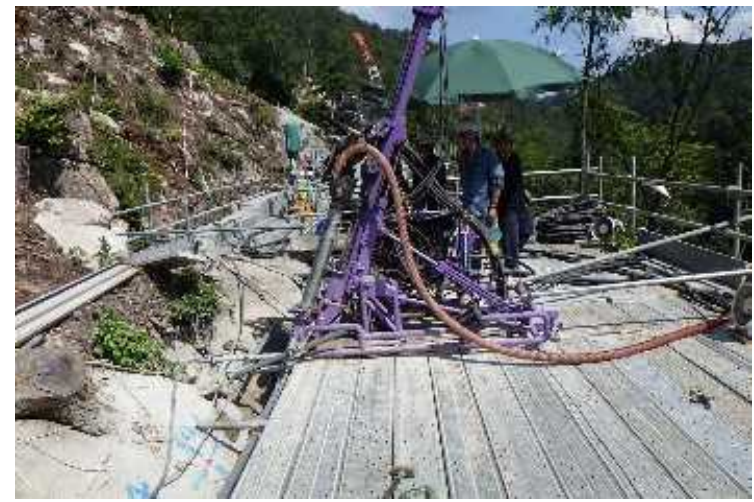
地山にそのままコンクリート基礎部分を支える
アンカーを打ち込む→地山改変量を抑制

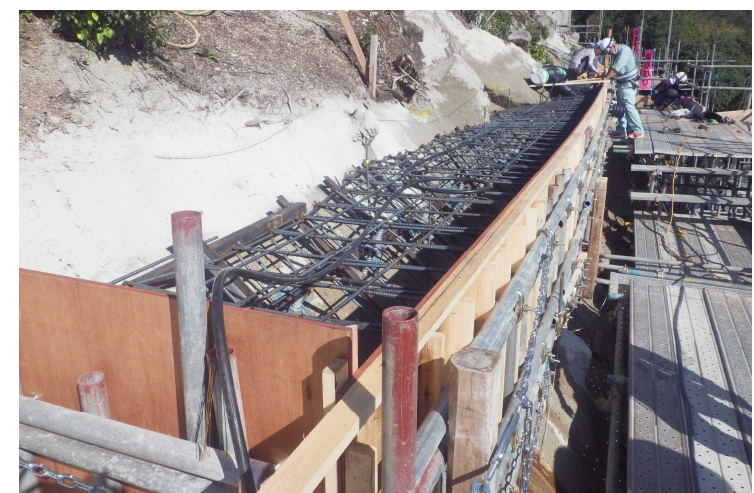
アンカー上部に鉄筋Coを施工し、ルートパイル基礎部分を構築。

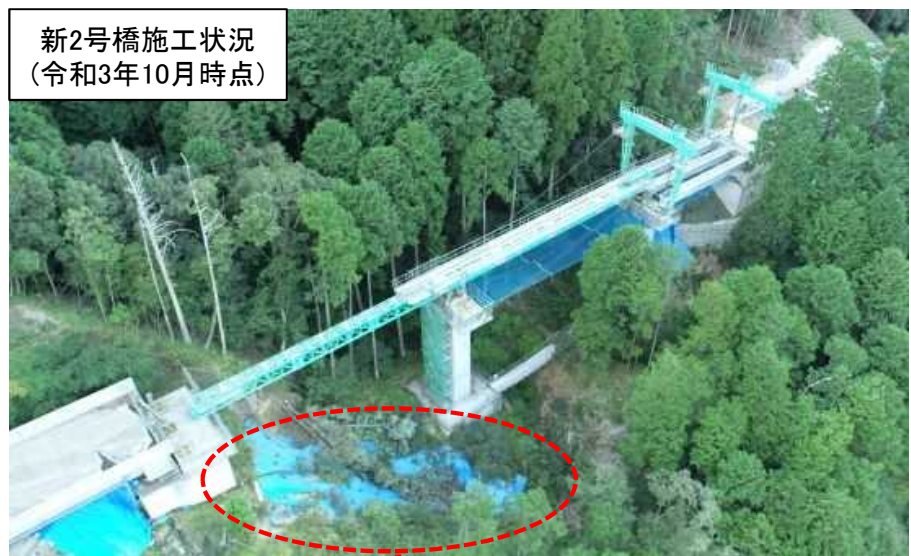
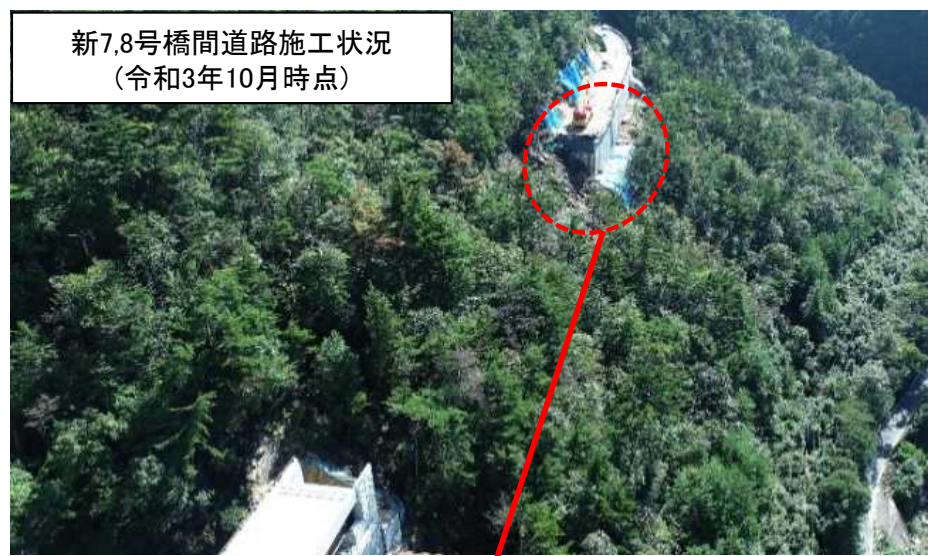
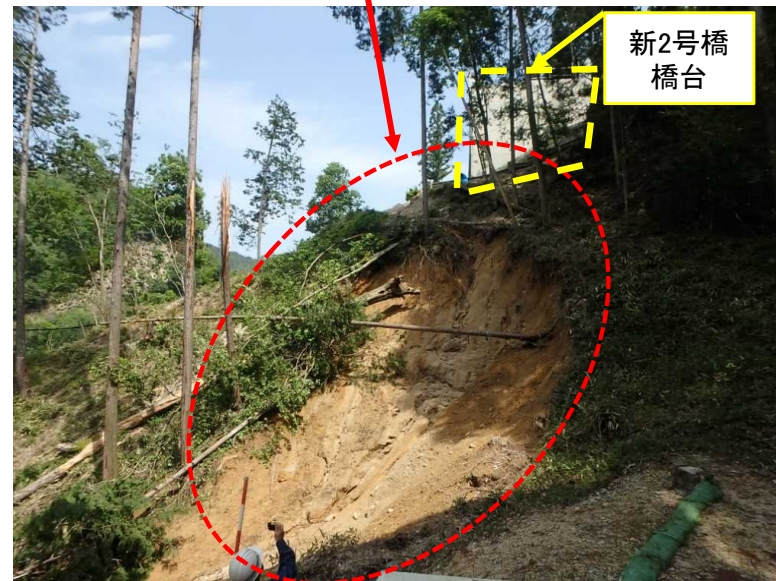
- 令和3年8月13日の豪雨（最大70mm/h）により、工事区間において数カ所の法崩れ等が発生した。
- 供用後における被害拡大防止及び安全確保のため、追加対策が必要となった
