川上ダム建設事業の概要

平成24年6月17日

独立行政法人水資源機構 川上ダム建設所

川上ダム建設事業概要

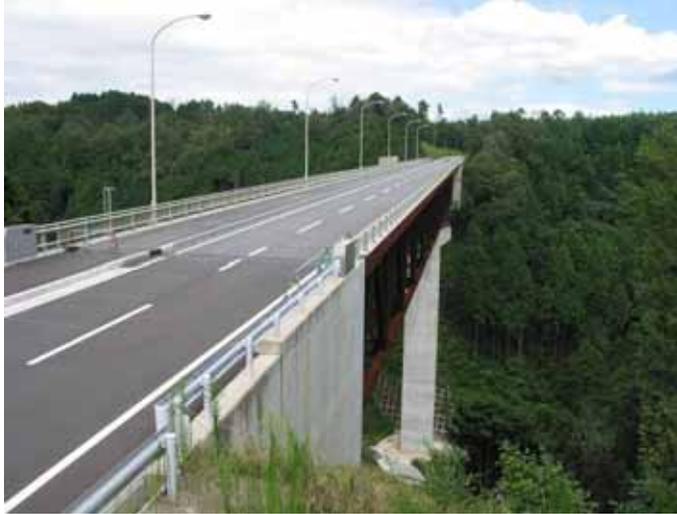
付替県道松阪青山線(要石大橋)
(平成20年11月17日 全線供用開始)

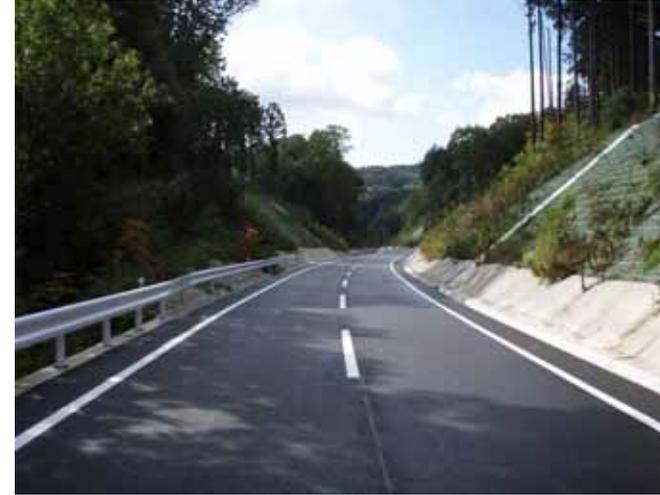
付替県道青山美杉線
(平成22年2月10日 一部供用開始)

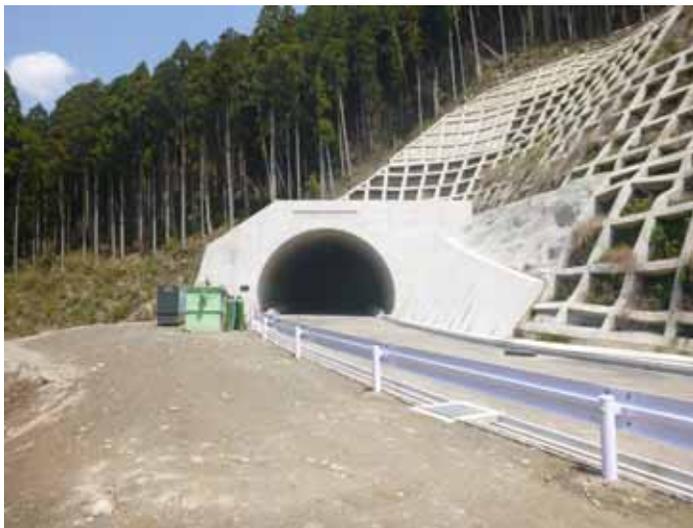
付替県道青山美杉線(北野トンネル)
(平成24年4月16日工事完了)

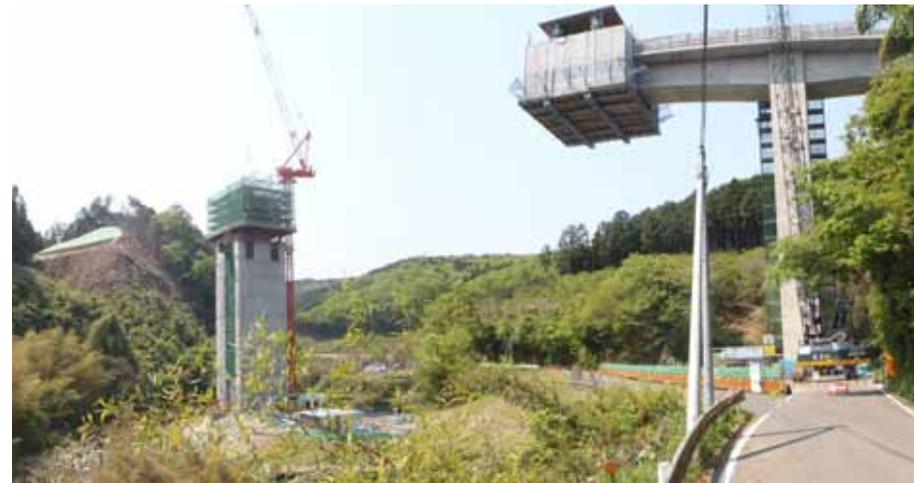
付替県道青山美杉線(猫また大橋)
(橋梁工事中：平成24年5月撮影)

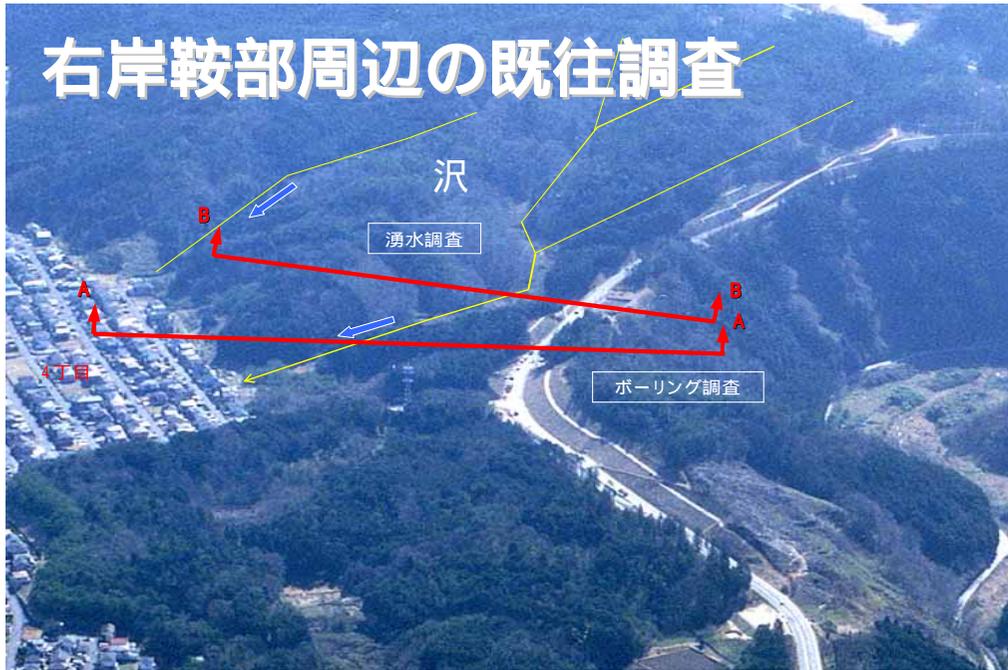
右岸鞍部周辺の既往調査

右岸鞍部の特徴

- ・地質が強固な岩盤
- ・地下水位が高い
- ・沢の湧水が多い

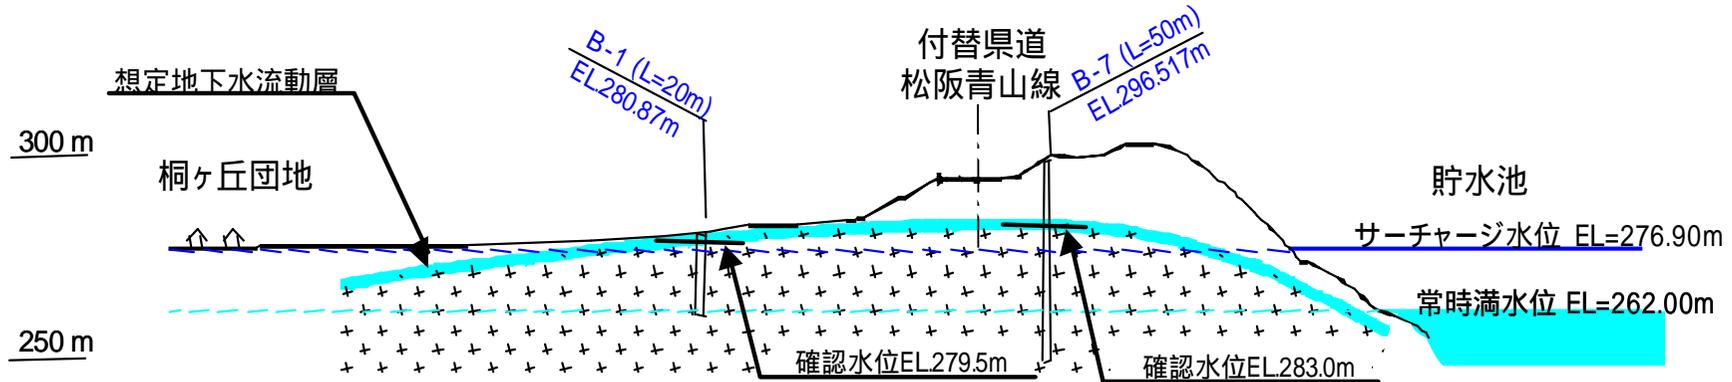
A - A断面

確認地下水位 サーチャージ水位
 EL283.0m - EL276.9m = 6.1m

==
 || ダム完成後に水を貯めても、
 || その水が桐ヶ丘団地側に流
 || れ込むことはない。
 ==

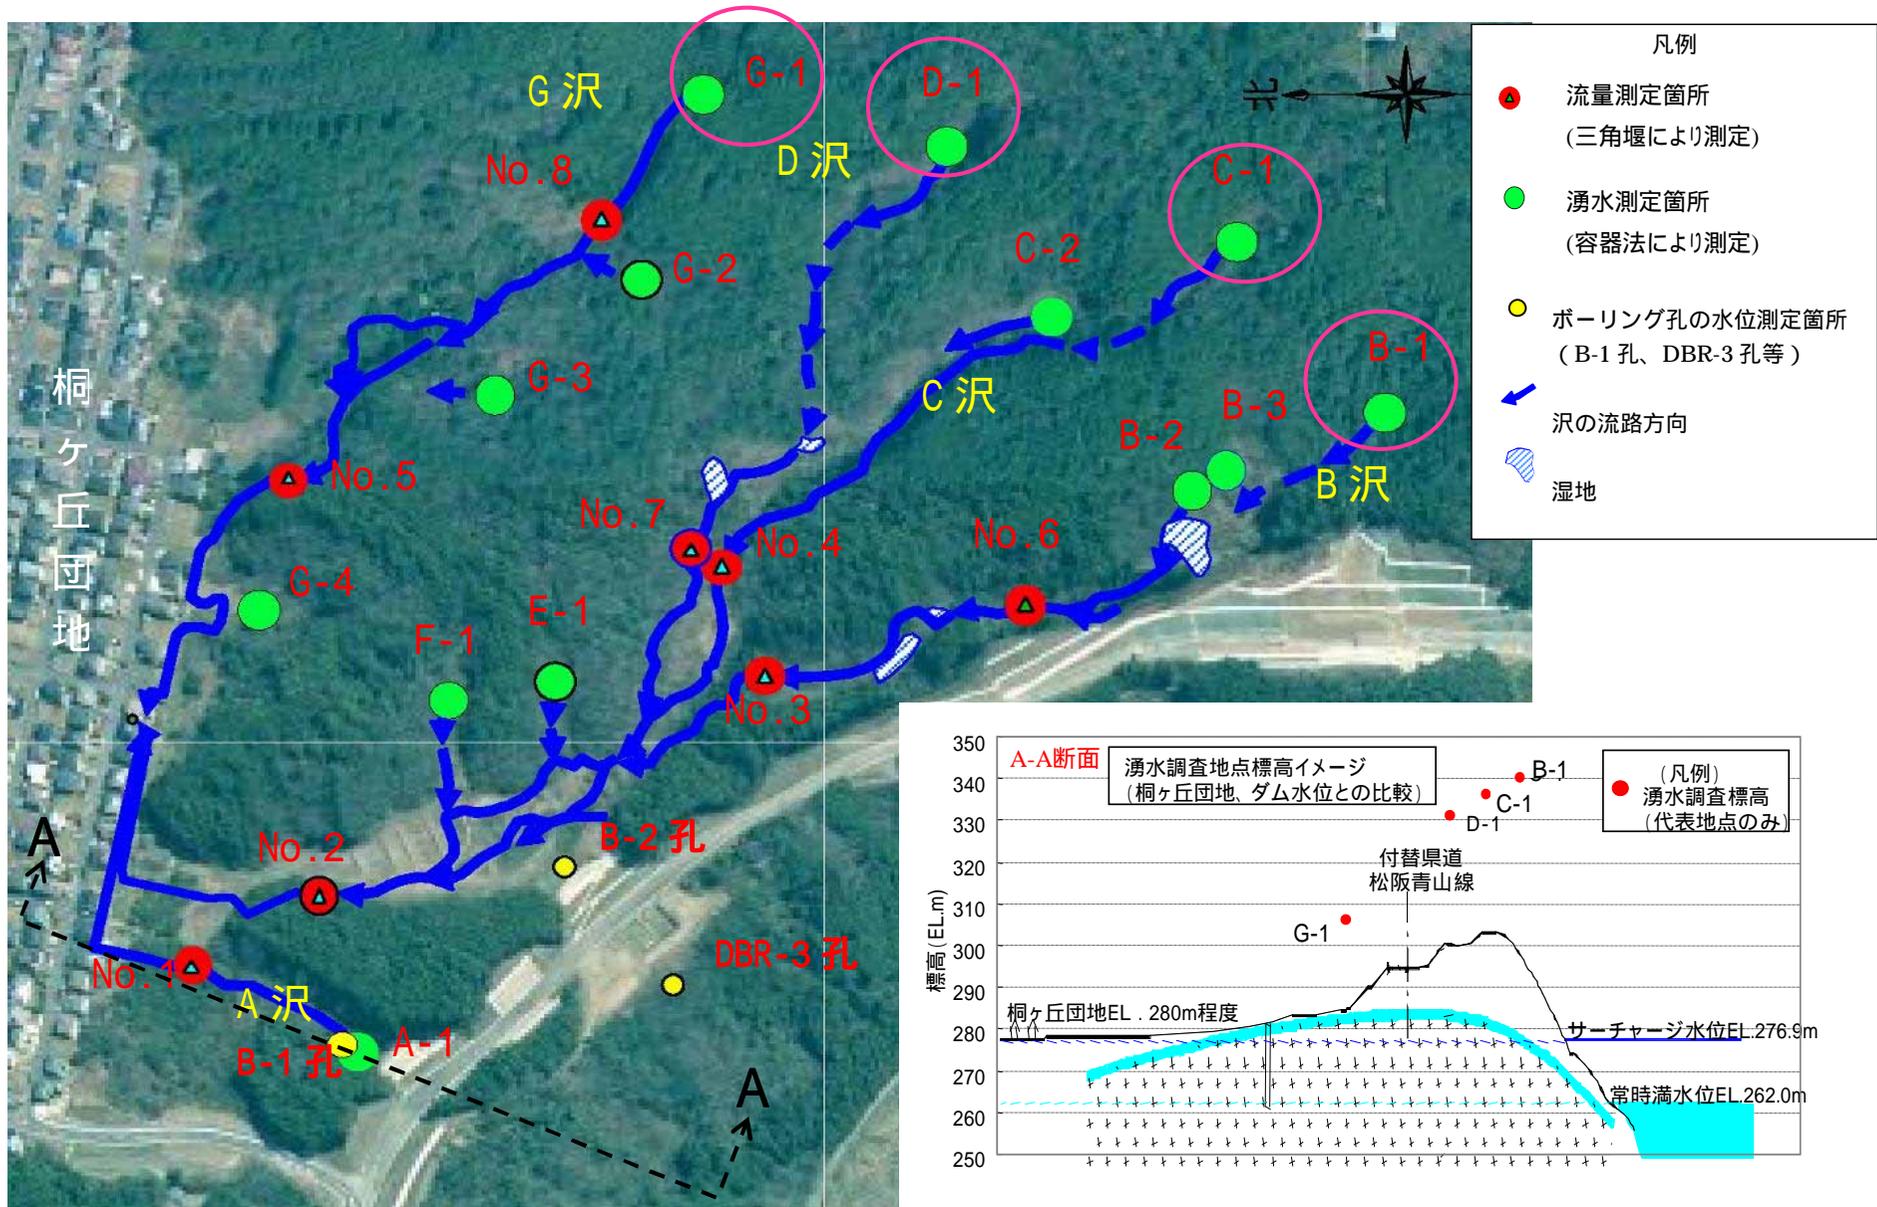
平成23年度 沢部の湧水調査の結果について

山頂に近い付近まで湧水が確認されました。 7

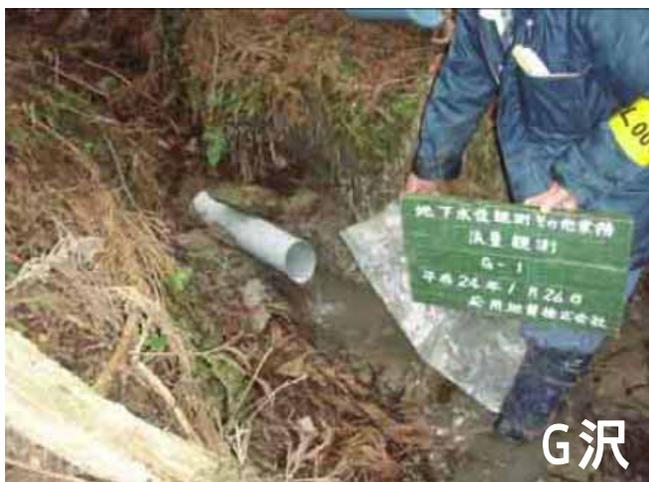
G沢

H24.1.26(無降雨日)の湧水状況

少雨期に無降雨日が続いても、湧水は確認できました。

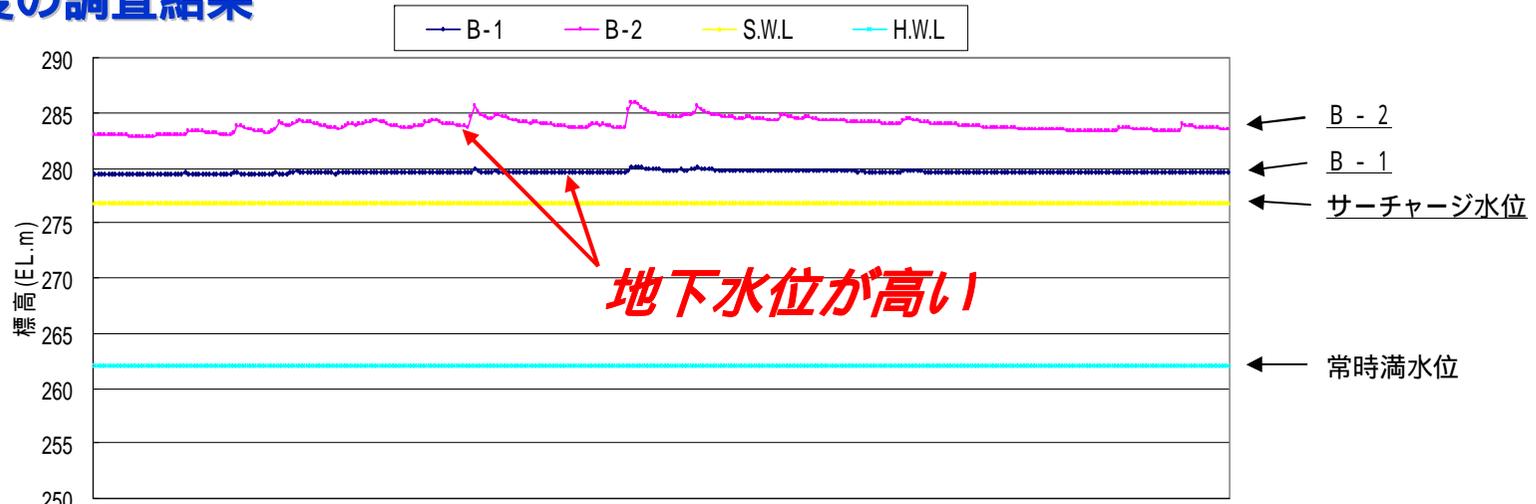
地下水位

年間を通して、地下水位が高いことを確認しています。
各沢とも常時安定した湧水量を確認しています。

降雨の有無に関わらず、右岸鞍部周辺では湧水が確認されており、
このため地下水位が高いまま維持されていると考えられます。
