# 令和6年度 川上ダムモニタリング調査結果

令和7年1月10日  
独立行政法人水資源機構  
木津川ダム総合管理所

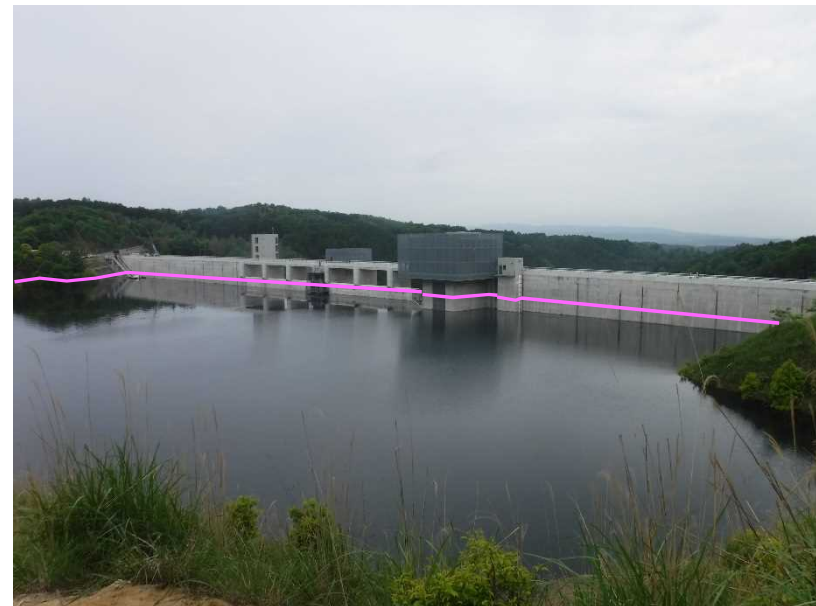
### 【川上ダム湛水状況 既往最高水位と洪水時最高水位】

- 写真は、令和6年5月23日 既往最高水位EL.273.55mの状況である。  
ピンクのラインが洪水時最高水位EL.276.9mであり、試験湛水においてこの高さまで水位を上昇させる。
