ぬのめ 布目ダム 布目川の洪水被害を軽減

令和5年6月7日

独立行政法人水資源機構
木津川ダム総合管理所

布目ダム 布目川の洪水被害を軽減

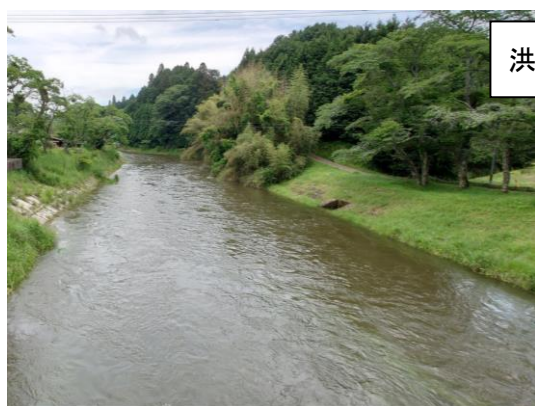
防災操作前の状況

6月1日 11:00
ダム放流量 2.0m³/s

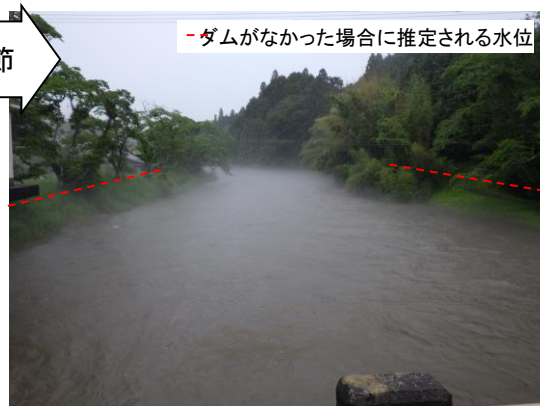
防災操作時の状況

6月2日 14:40
ダム放流量 106m³/s

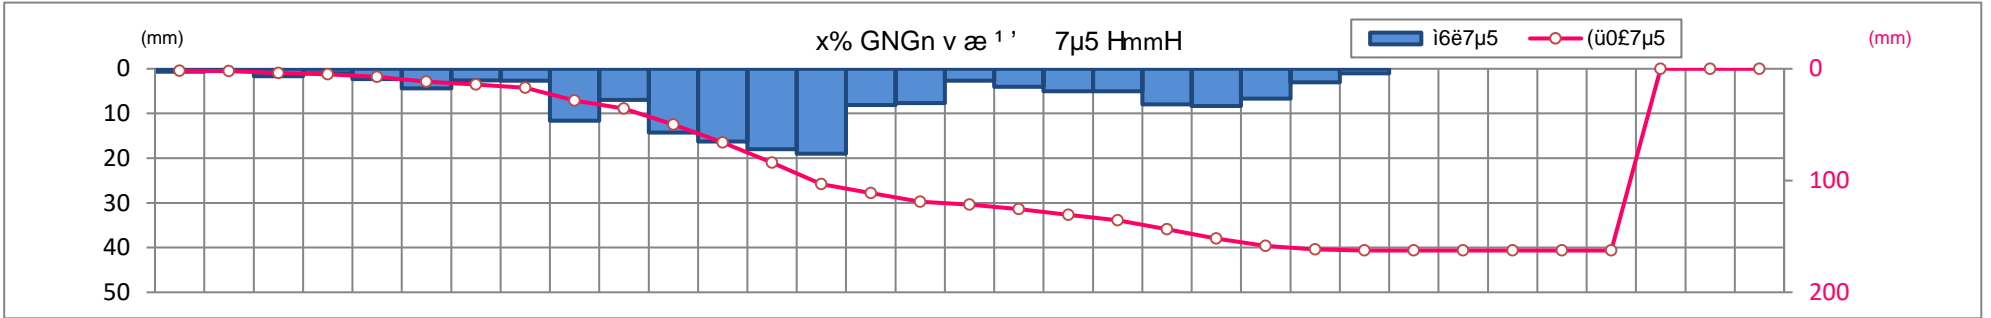
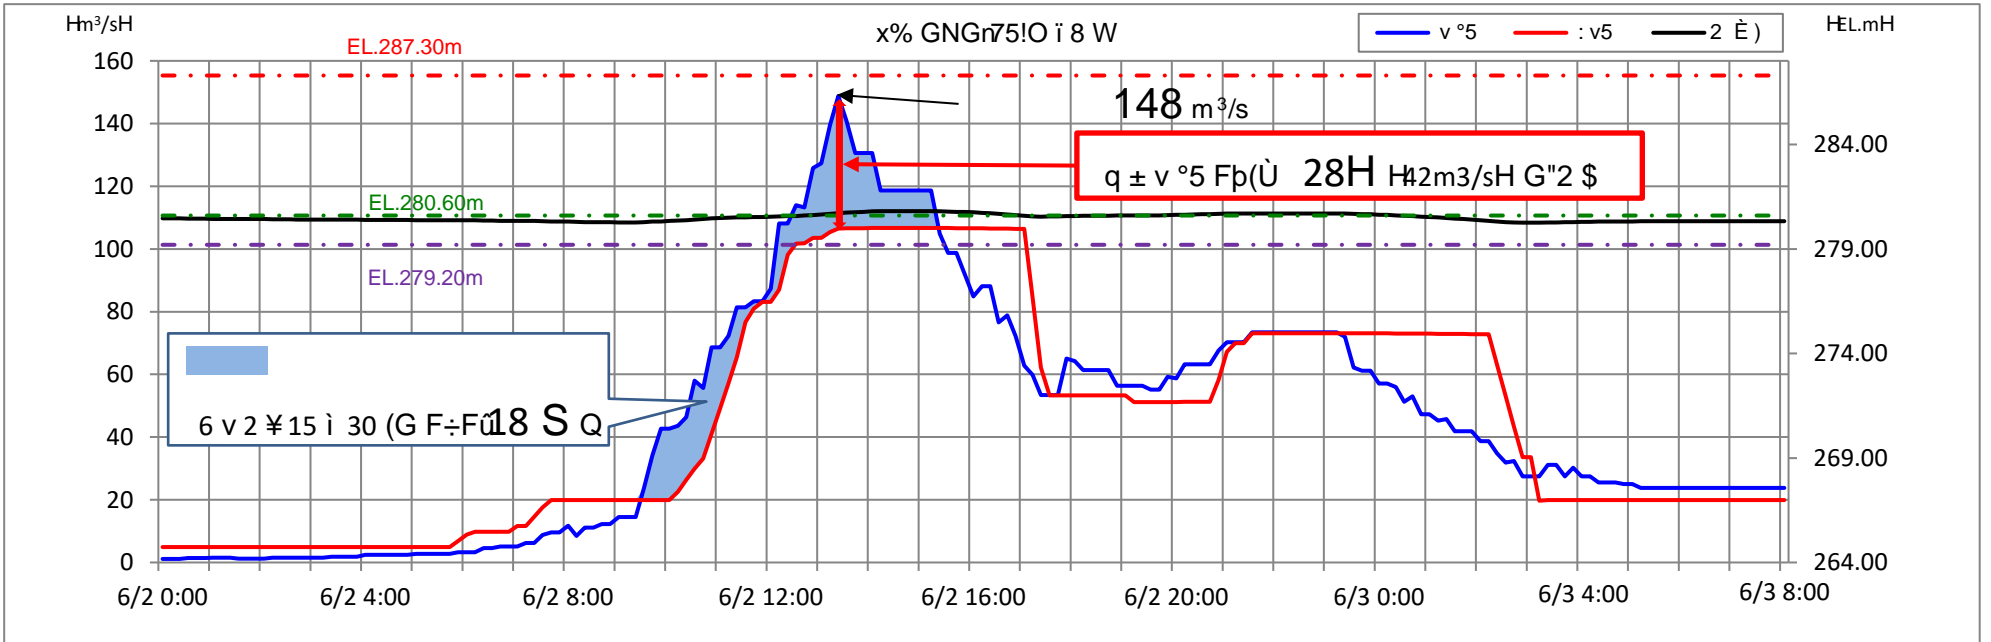
布目ダムの防災操作

流域平均総雨量	ダムの減水効果が最大となった時刻	同時刻におけるダムへの流入量	同時刻におけるダム流下量	ダムに貯留した量
布目ダム	162mm	令和5年6月2日 13時20分	毎秒148m ³ /s	毎秒106m ³ /s	毎秒42m ³ /s

この洪水に対して、流入量が増加し、2日12時10分には洪水量（毎秒100立方メートル）に達したため、防災操作を開始しました。
