うらやま たきざわ
浦山ダム、滝沢ダム
「防災操作」で河川水位上昇を緩和

平成30年10月1日

独立行政法人 水資源機構
荒川ダム総合管理所

浦山ダム、滝沢ダムの防災操作 ～台風24号による降雨において河川水位上昇を緩和～

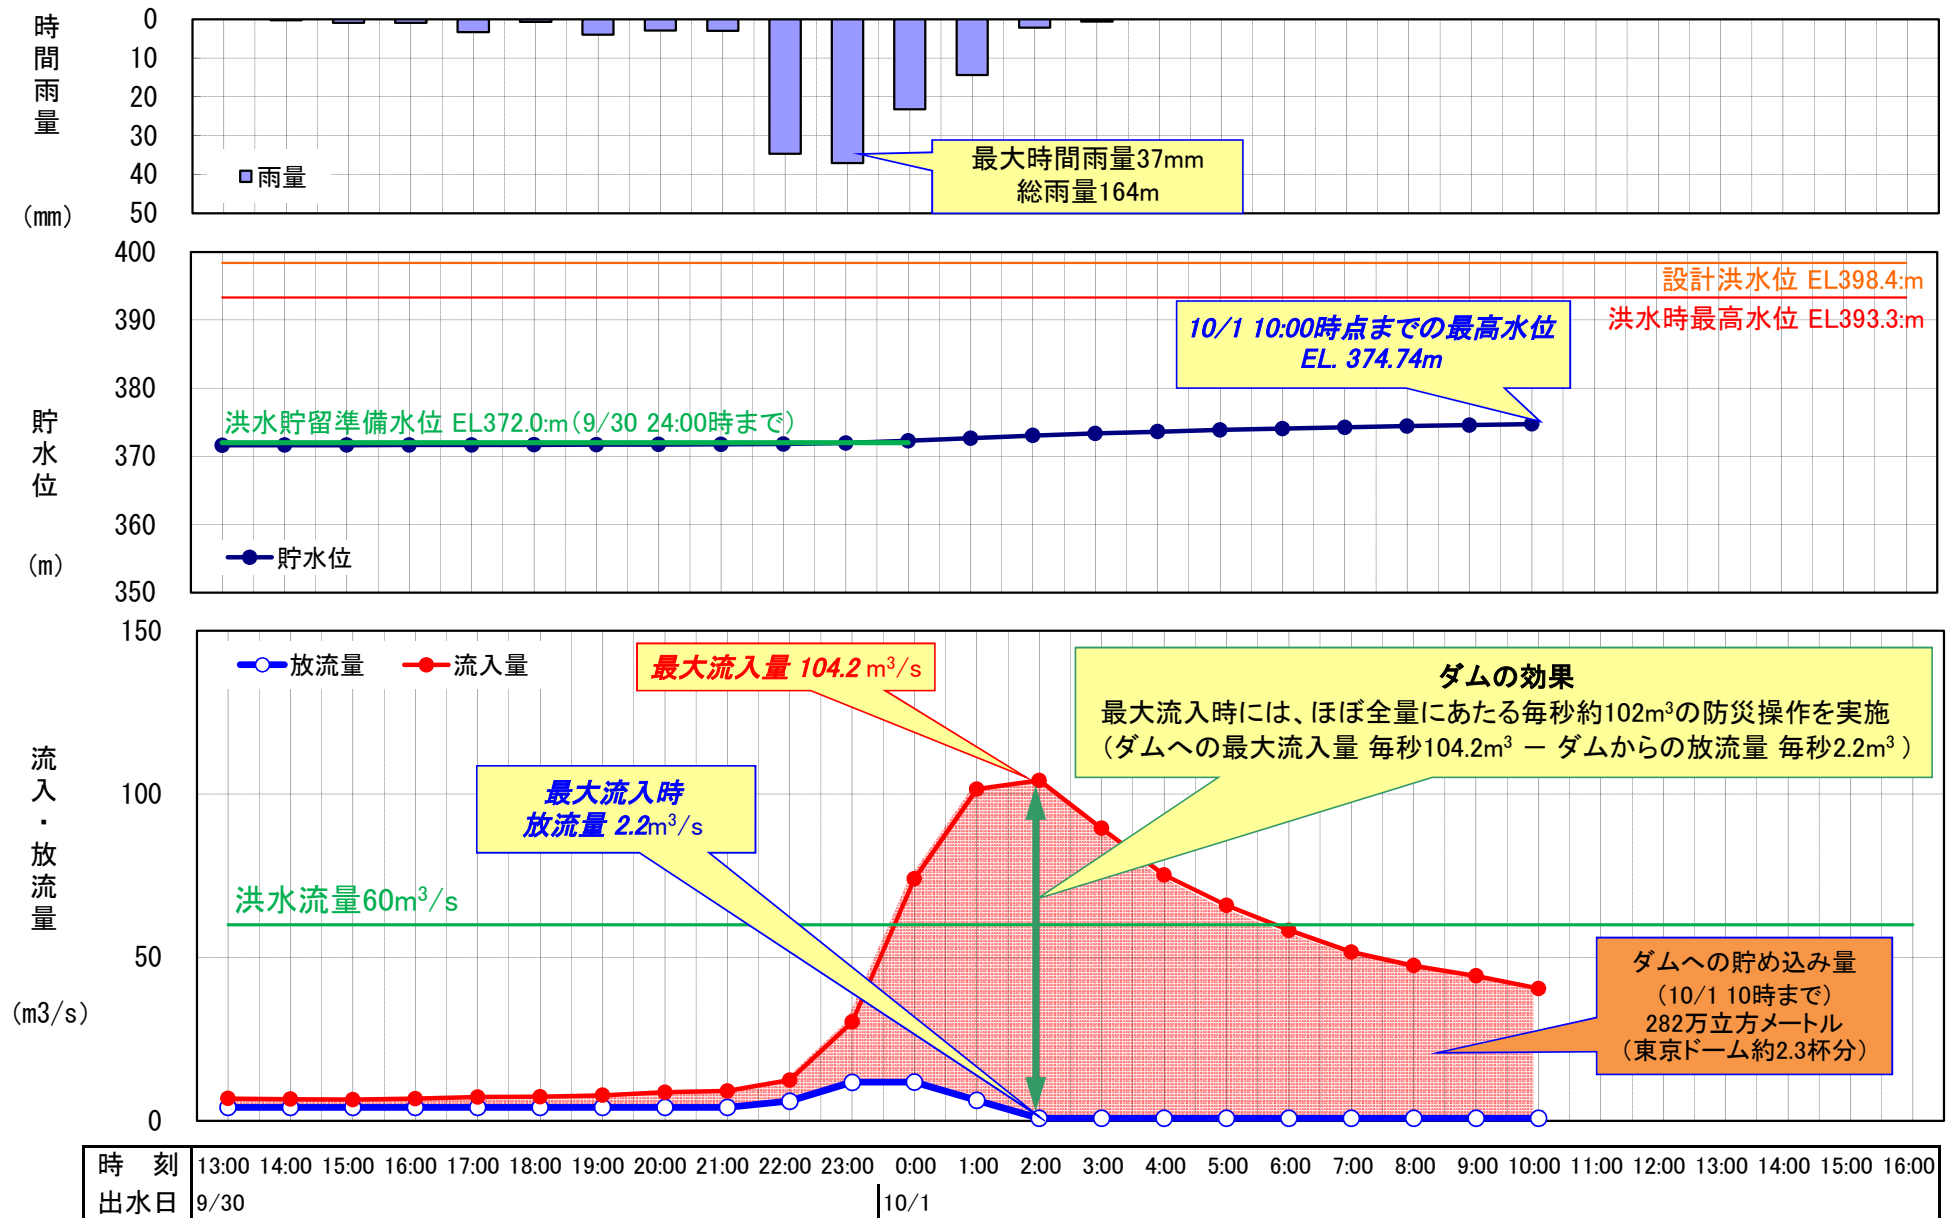
資料1

■浦山ダム防災操作図（平成30年9月30日～10月1日 台風24号）

※グラフは1時間毎の速報値を示しており、分単位のデータは反映していません。

※グラフは10/1 10:00までのデータを基に作成しています。(以降もダムへの貯留を継続中)

この出水に対し浦山ダムでは、ダムに流れ込んだ水のうち、※約282万立方メートルをダム湖に貯めて、川の水を減量しました。これは東京ドーム約2.3杯分になります（添付資料1参照）。最も多くダムに水が流れ込んだ時（毎秒約104立方メートル）に、ダムから流している水の量は毎秒約2立方メートルでした（低減量毎秒約102立方メートル）。

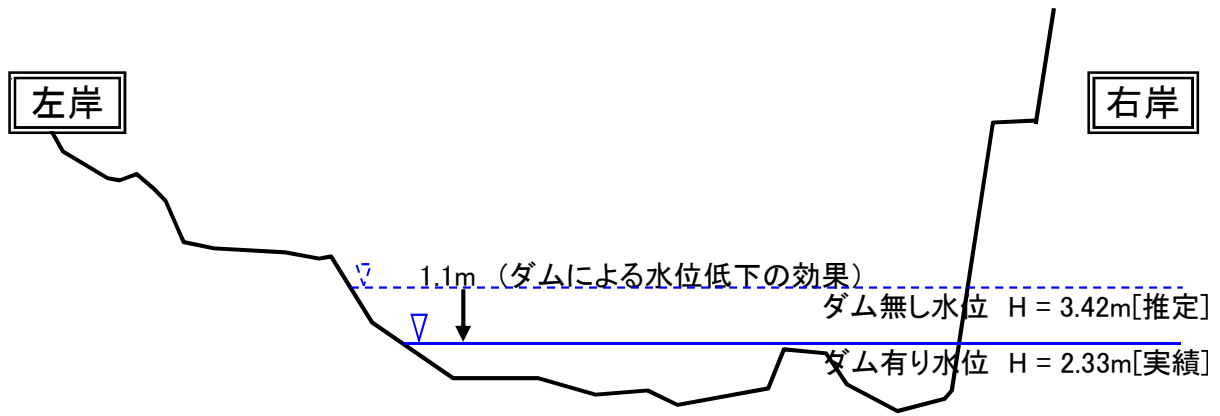
花見堂地点横断面図

■下流河川の水位低減効果 浦山川花御堂地点(秩父市荒川久那)

今回の出水における防災操作により、ダム下流の花御堂（秩父市荒川久那）^{あらかわく な}地点（添付資料4参照）において、約1.1メートル水位を低下させたものと推定されます。

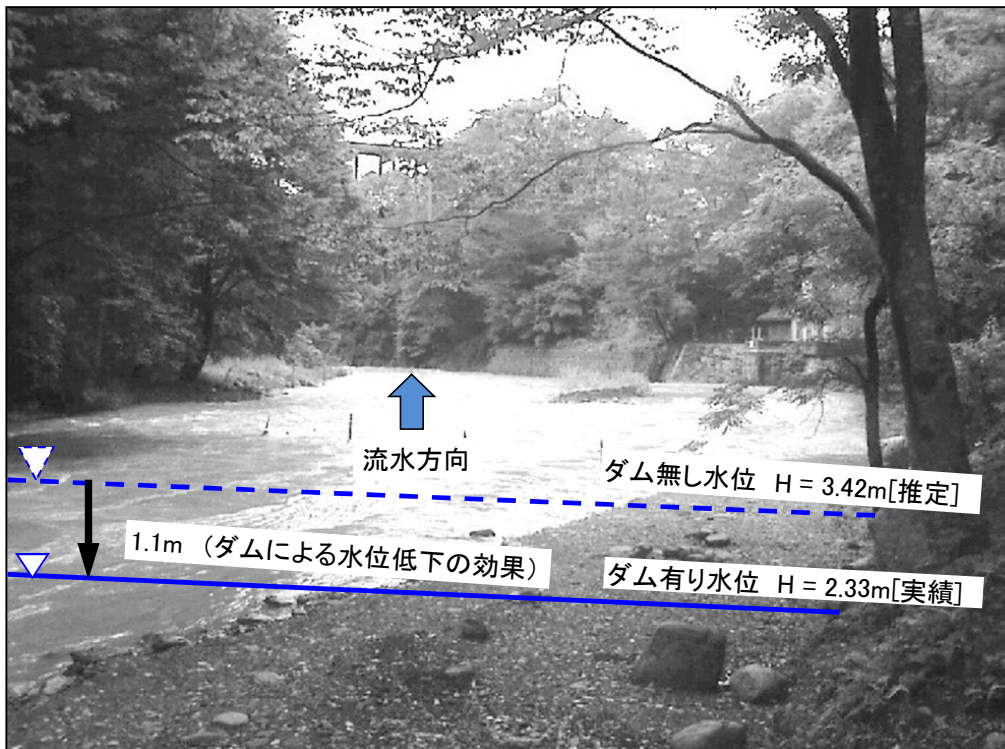
橋立川キャンプ場

※写真は、台風24号による出水以前のものです。

浦山ダムでは、この出水に対して、ダムに流れ込む水の量が最大（毎秒約104立方メートル）の時に、毎秒約102立方メートルの水を貯水池に貯め、下流の浦山川の花御堂地点はなみどうにおいて河川の水位を推定1.1m低下させることができました。

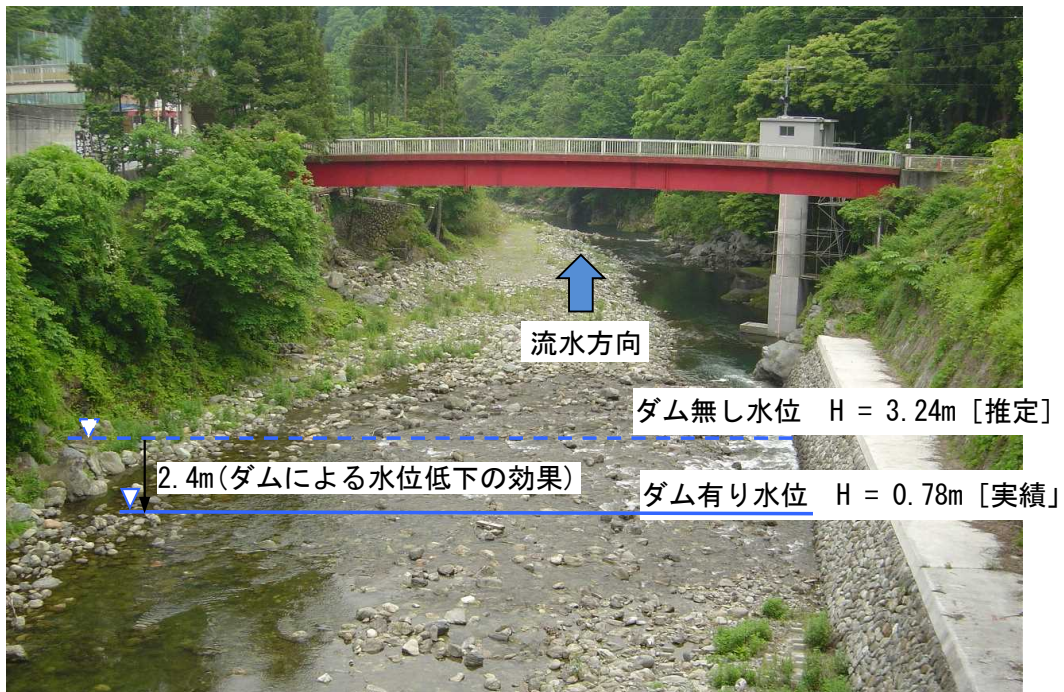
中津川大平橋

■下流河川の水位低減効果 太平橋地点(秩父市大滝)

※写真は、台風24号による出水以前のものです。

滝沢ダムでは、同様に、ダムに流れ込む水の量が最大（毎秒約185立方メートル）の時に、毎秒約184立方メートルの水を貯水池に貯め、下流の中津川の太平橋地点なかつがわ たいへいばしにおいて河川の水位を推定2.4m低下させることができました。
