令和4年度水質事故対応訓練を実施しました

群馬用水は、県央地域7市町村約6,300haの農地と8市町村約100万人の飲み水を供給することにより地域を潤す非常に重要な施設です。

[訓練状況：群馬用水榛名流況安定施設敷地内及び榛名幹線水路にて]

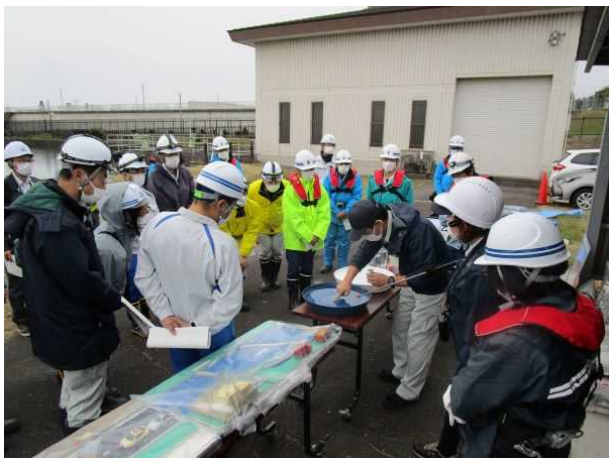
①講義

NPO 法人自然エネルギー・環境協会より油の特性等による実演を交えた講義を受けました。

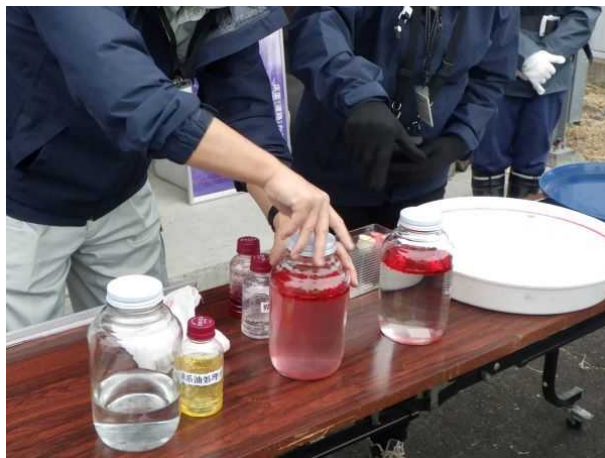
②講義

油に中和剤を入れると、油の粒子が細くなり水中に分散して吸着回収ができなくなります。(中央)このため、水路では中和剤を使うことはできません。

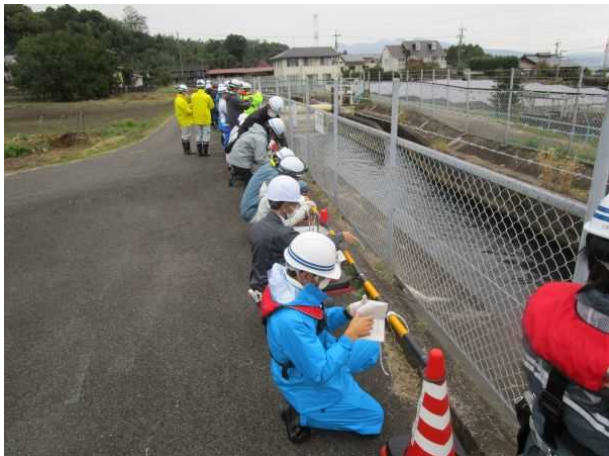
③ロープワークの練習

オイルフェンスの設置に使う「もやい結び」と「巻き結び」を練習しました。

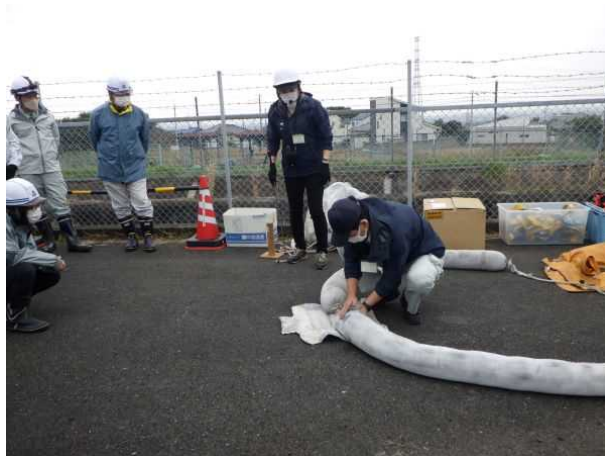
④オイルフェンスの連結

1本2mの吸着型のオイルフェンスは、水路幅に合わせて連結して使用します。

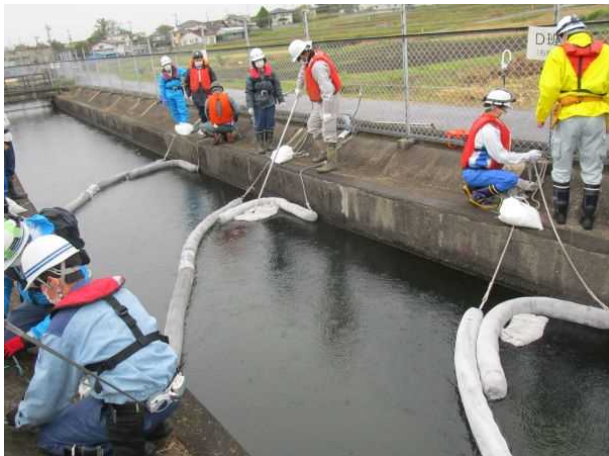
⑤設置訓練

オイルフェンスは、水路に対して斜めに隙間なく張るように練習しました。斜めに張ることで油の回収が容易になります。

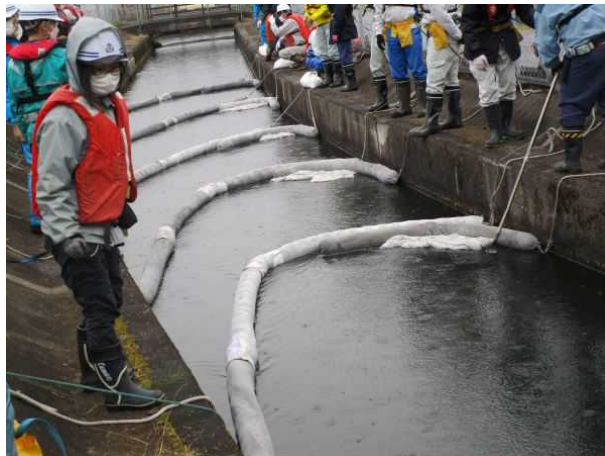
⑥設置訓練

6班編成により6重にオイルフェンスを設置しました。実際の水質事故でも2重、3重に設置すると効果が高まります。
