む さ し す い ろ      な い す い は い じ よ  
武蔵水路 雷雨に伴う内水排除を実施

# 武蔵水路の防災操作ないすいはいじよ（内水排除）

# 令和2年9月4日 雷雨に伴う武蔵水路内水排除速報

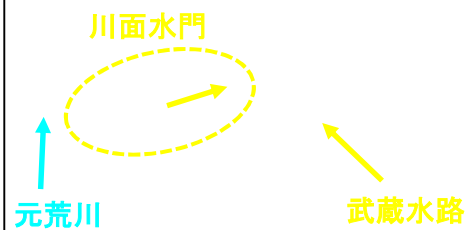
出水取り込み状況

(令和2年9月4日 19:39 川面水門 水路側)

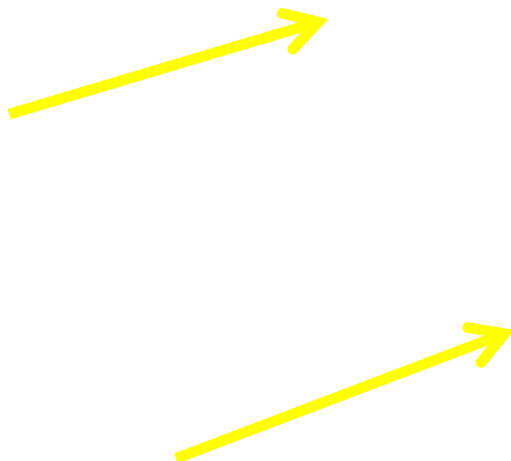
川面水門及び武蔵水路の外観
