武蔵水路の防災操作ないすいはいじよ（内水排除）

令和3年8月15日 前線による降雨に伴う武蔵水路内水排除速報

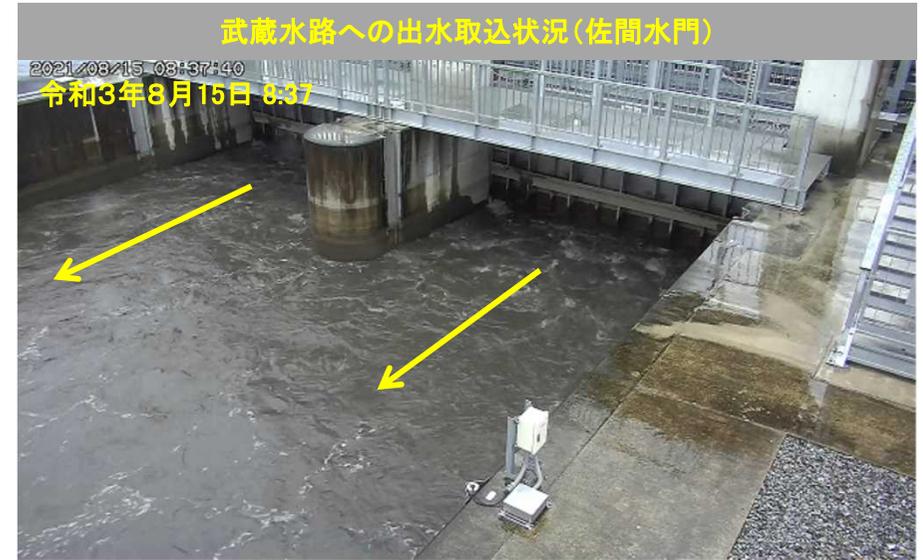
佐間水門ピーク水位時 令和3年8月15日 8:40

- 8箇所の水門・放流口により出水を武蔵水路に取込み、累計約65万m³_{※1}を荒川へ排水しました。これは、東京ドーム(124万m³_{※2})約0.5杯分の量に相当します。
- 佐間水門、川面水門で出水を取込んだことにより、忍川(佐間水門付近)で約0.51m、元荒川(川面水門付近)で約0.19mの水位低減_{※1}をしたものと推定されます。

今回の内水排除では、忍川の佐間水門地点において、15日（日）8時40分時点のピーク水位A. P. 17.50mに対して、佐間水門により出水を取込まなかった場合の水位はA. P. 18.01mになると考えられ、約0.51mの水位低減をしたものと推定されます。

川面水門では、元荒川の川面水門地点において、15日（日）8時40分時点のピーク水位A. P. 16.29mに対して、川面水門により出水を取込まなかった場合の水位はA. P. 16.48mになると考えられ、約0.19mの水位低減をしたものと推定されます。

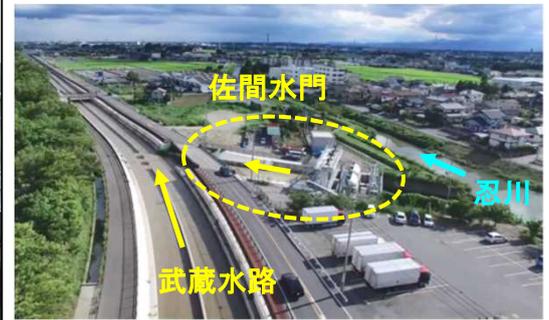
佐間水門及び武蔵水路の外観

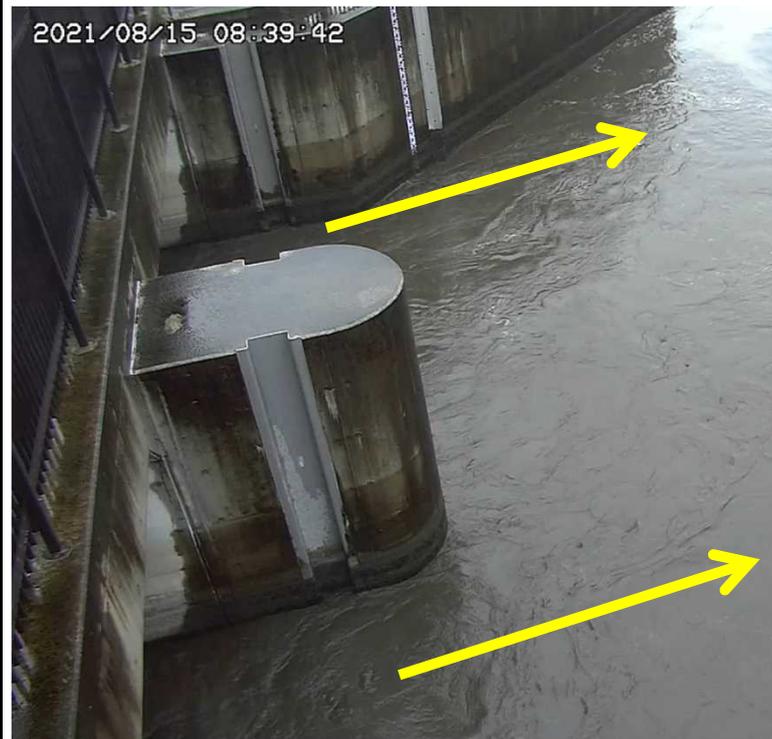
川面水門

出水取り込み状況

(令和3年8月15日 8:39 川面水門 水路側)

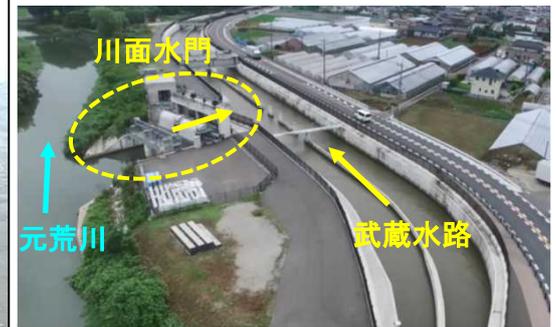
川面水門及び武蔵水路の外観
