# 早明浦ダム再生事業の進捗状況

令和8年8月  
早明浦ダム再生事業推進室

# 早明浦ダム再生事業の工事進捗状況

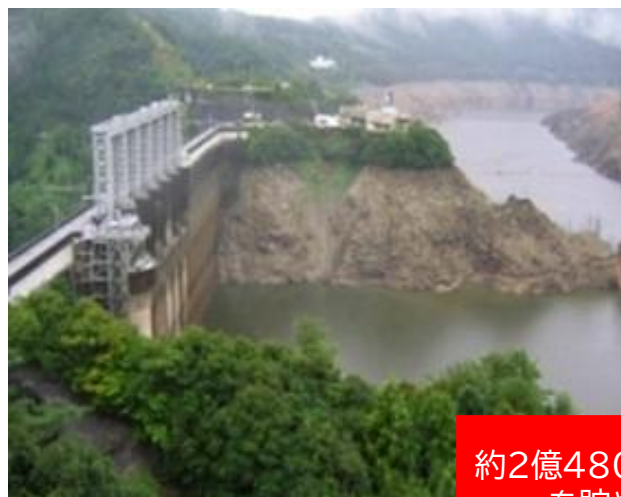
洪水調節前  
(平成17年9月5日 9時頃)  
貯水率0% (標高280.28m)

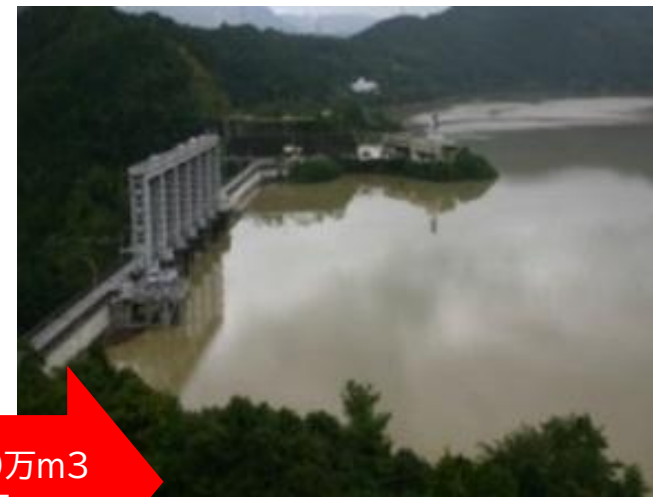
洪水調節後  
(平成17年9月7日 9時頃)  
貯水率100% (標高338.68m)

約2億4800万 $\text{m}^3$   
を貯めた

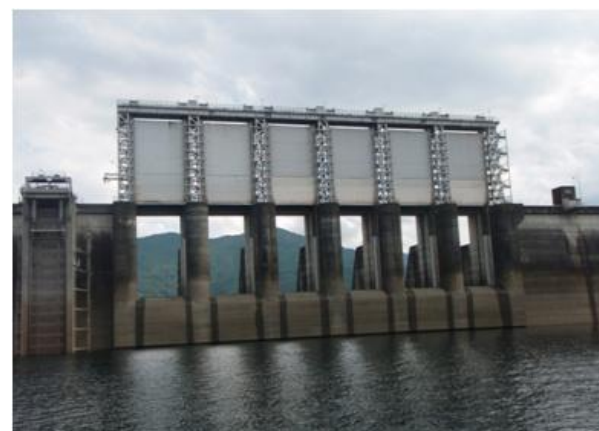
## 再生事業前の放流イメージ

- 予備放流を行い、増大させた洪水調節容量を活用するためには、低い位置に新たに放流管を設置する必要があることから、低標高部に増設放流設備を新設する。
- 本事業により早明浦ダムの洪水調節計画が変わるものではない(現状と同様)。

現行の放流ゲート  
(写真は点検のためゲートを開けた状態)

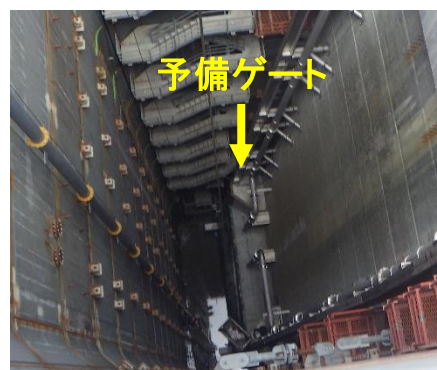
上流仮締切の上から見た予備ゲート

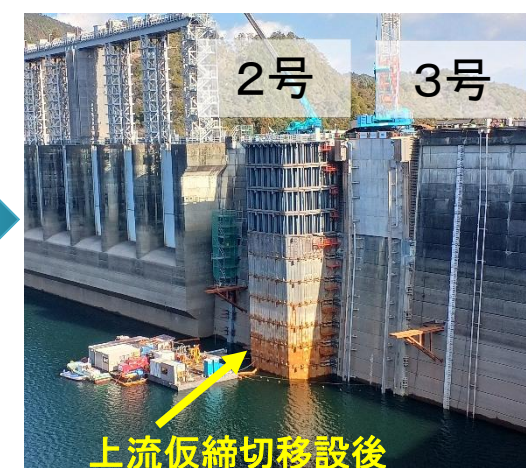
2号の設置状況

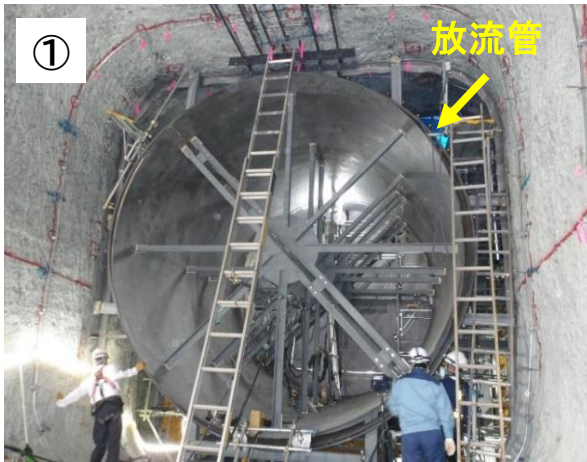
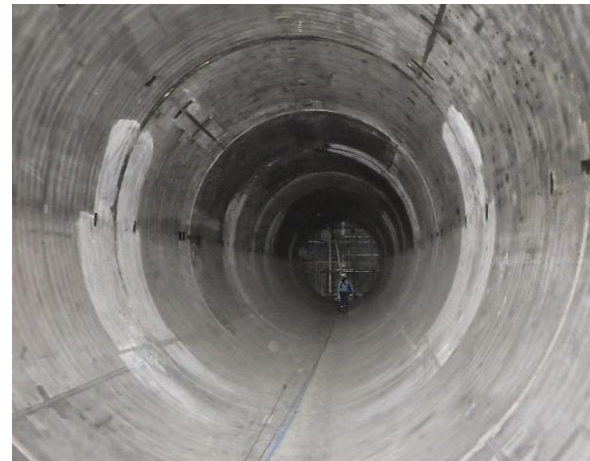
↑  
令和7年10月 3号放流管内  
(スパイダー撤去後の写真)

堤体削孔部に設置した放流管の一部  
①:放流管据付 ②:放流管の周りにコンクリート充填後  
(堤体削孔3号の下流側内部から見た写真)
